## Kriegergedächtniskapelle

### Innenraum & Gebeinhaus

## DOKUMENTATION

VORZUSTAND  
MASSNAHMEN  
MATERIALIEN

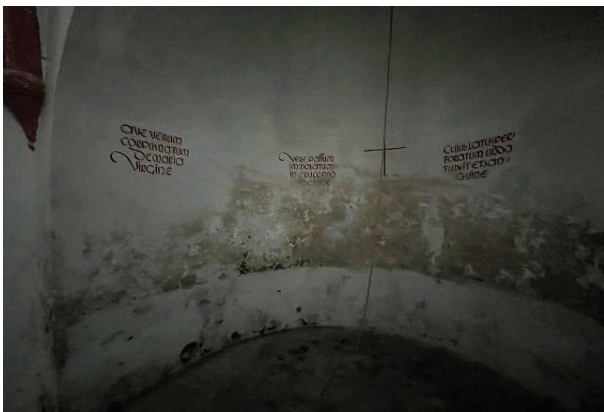
Vorzustand Mai 2025

Der Innenraum der Kriegergedächtniskapelle zeigte in den unteren Wandbereichen, in der Apsis und um die Eingangstüren Feuchtigkeitsschäden und abplatzende Putz- und Kalkschichten auf.

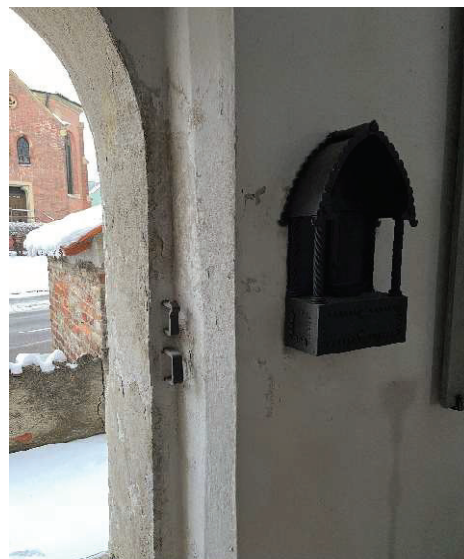
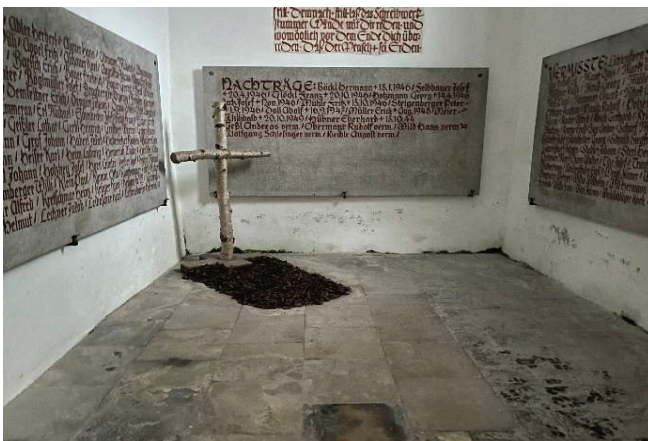
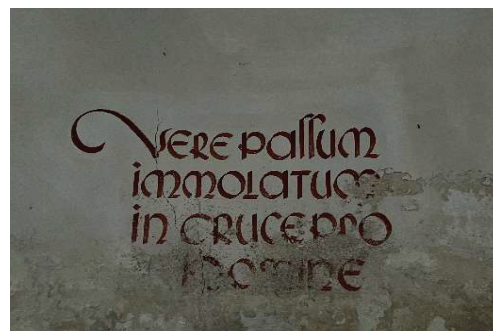
Ablösende Putz- und Kalkschichten in Apsis, Langhaus und Seitenkapelle

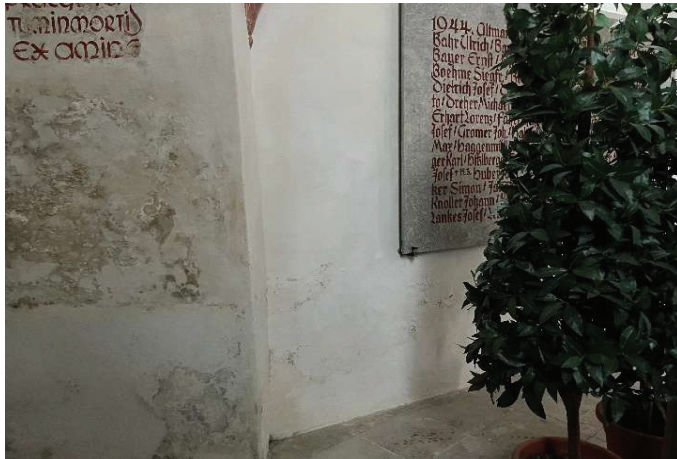
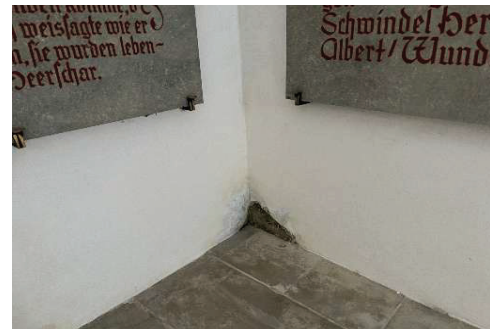
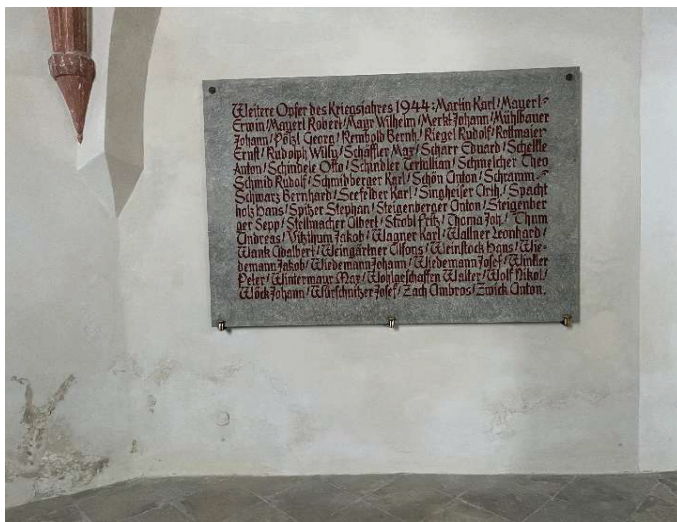
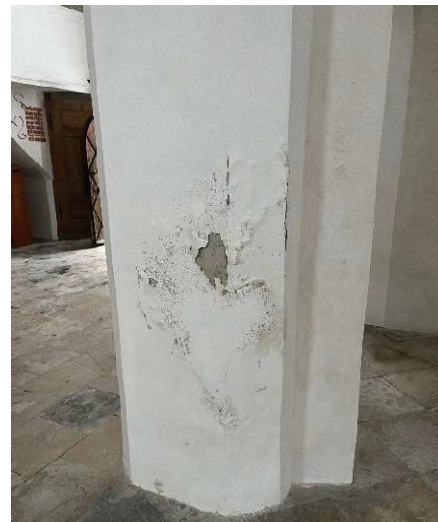
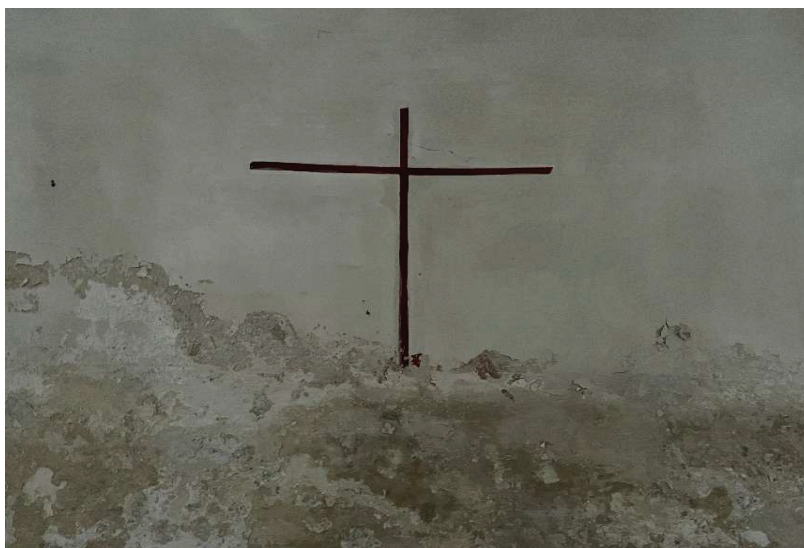
Teilweise Algenbildung durch geringe Belüftung.

Abblätternde Kalkanstriche durch Salzausblühungen und konstante Durchfeuchtung.

Die Durchfeuchtung der Sockelzonen im Innenbereich durch die Feuchtigkeitseintragung von aussen kann durch diese Maßnahmen nicht verändert werden. Es ist mit Feuchtigkeitsschäden auch in Zukunft zu rechnen, das ist der Objektsituation geschuldet.

Eine konstante Belüftung durch das Öffnen der Fenster und Gittertüre würde dem Raumklima zuträglich sein.

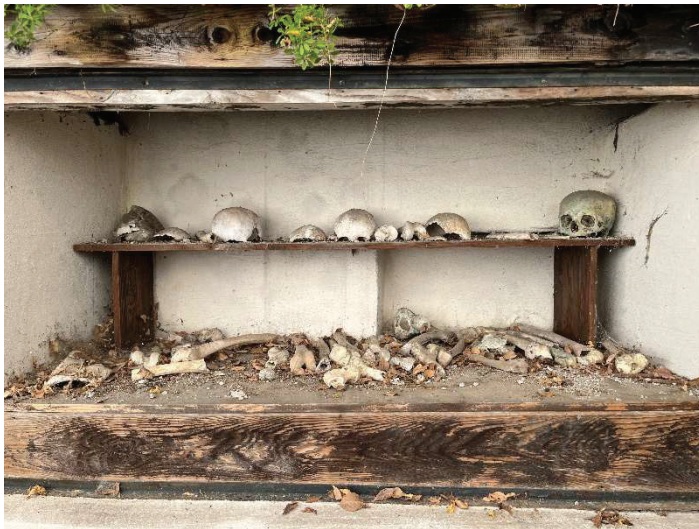
Das Gebeinhaus war in einem sehr ungeordnetem Zustand, Laub und Putzbrösel vermischten sich mit den Gebeinen.

Auch das Innere des Gebeinhauses sollte regelmäßig von Laub gereinigt werden.

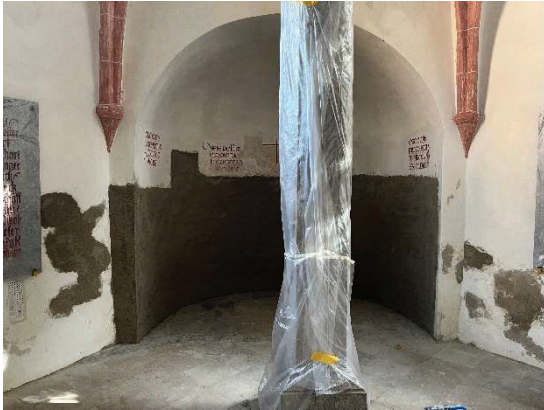
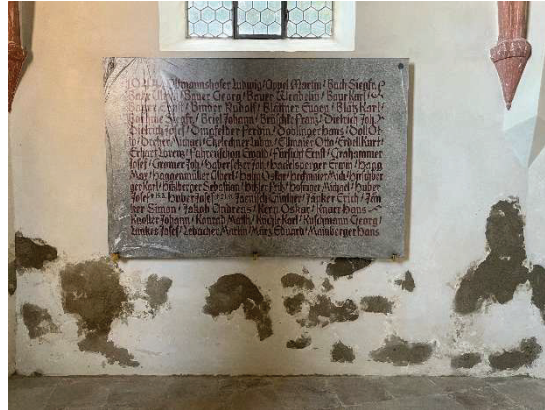
In der Apsis und in Teilbereichen des Chores wurden der schadhafte Putz bis auf das Ziegelmauerwerk entfernt.

Der Grundputz wurde mit Baumit Trasskalkputz Trass KP 04 aufgebaut.

Die Putzoberfläche mit der Kalkglätte von Hasit PF 880 wieder hergestellt.

Risse und kleinere Abplatzungen wurden ebenfalls mit der Kalkglätte geschlossen.

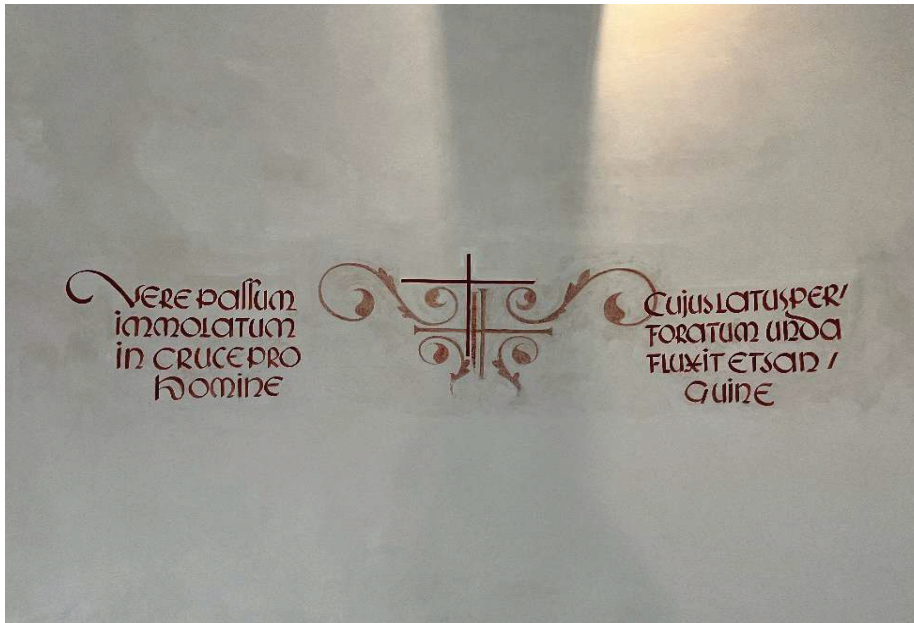
In der Apsis kamen frühere Kreuze und Ornamente zum Vorschein. Diese wurden nach Absprache mit dem BLfD und der Stadtheimspflege soweit vorhanden retuschiert.
