# Gewässerentwicklungskonzept mit Erstellung einer Gewässerstrukturkartierung an Gewässern III. Ordnung auf dem Gebiet der Stadt Landsberg am Lech

Kassel, Februar 2024  
Projekt: Gewässerentwicklungskonzept Landsberg Lech

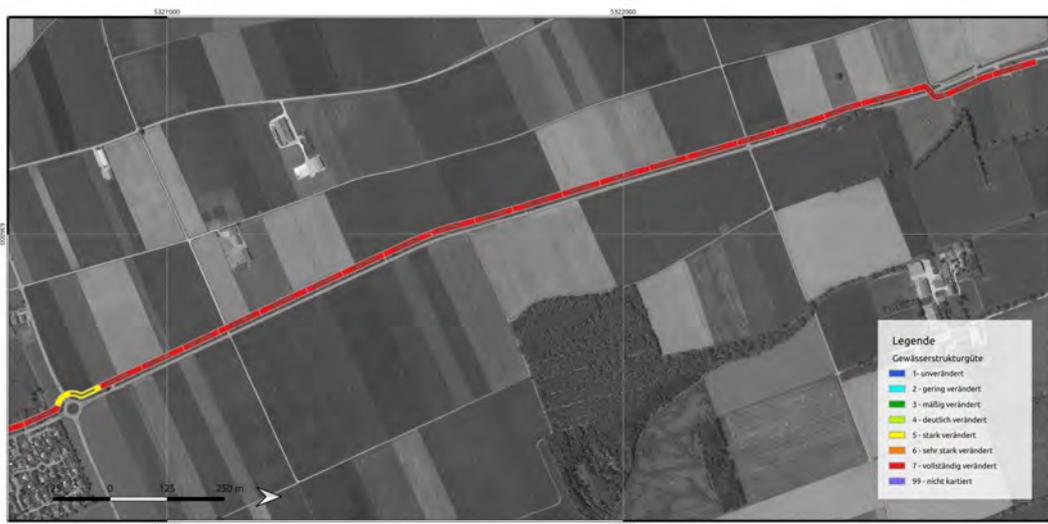
Abbildung 7.1: Übersicht über die Ergebnisse der Gewässerstrukturgütekartierung am unteren Luibach.

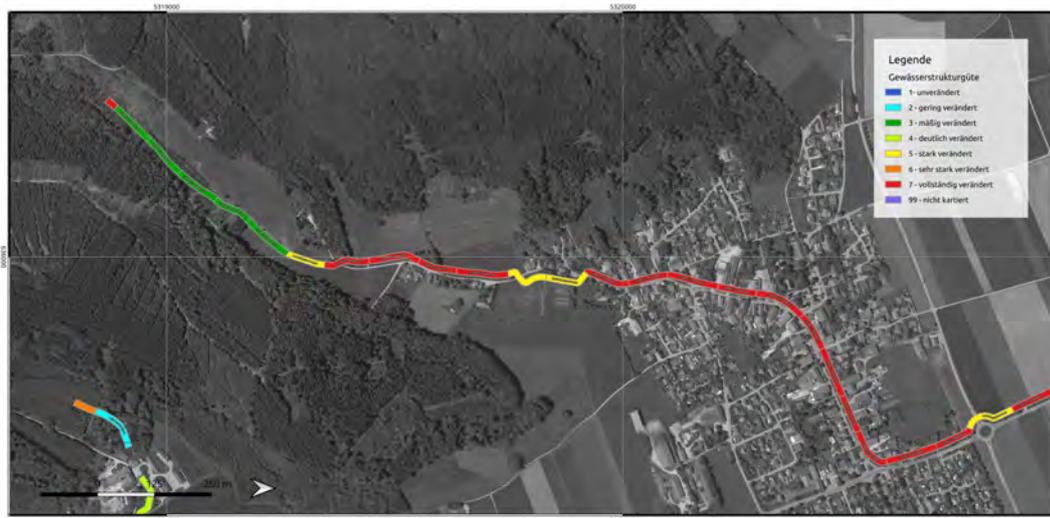
Abbildung 7.2: Übersicht über die Ergebnisse der Gewässerstrukturgütekartierung am oberen Luibach.

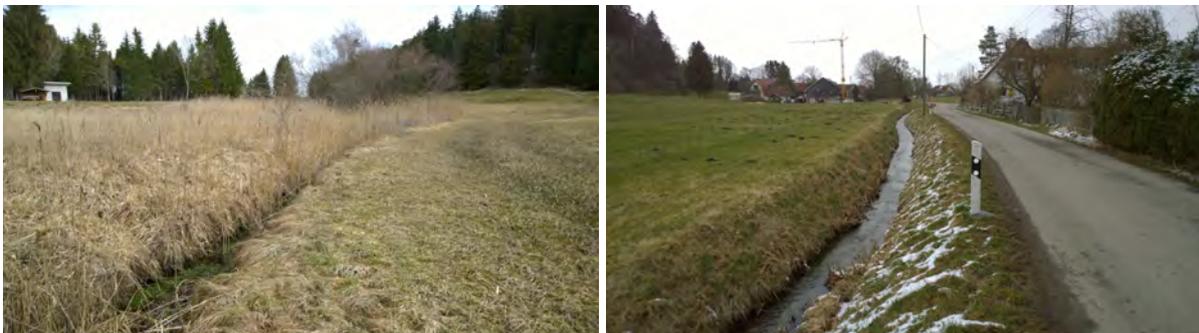
Abbildung 7.3: Links: Oberlauf des Luibaches mit Grünland und Schilfröhricht. Rechts: Der begradigte Luibach bevor er durch die Ortschaft Erpfting fließt.

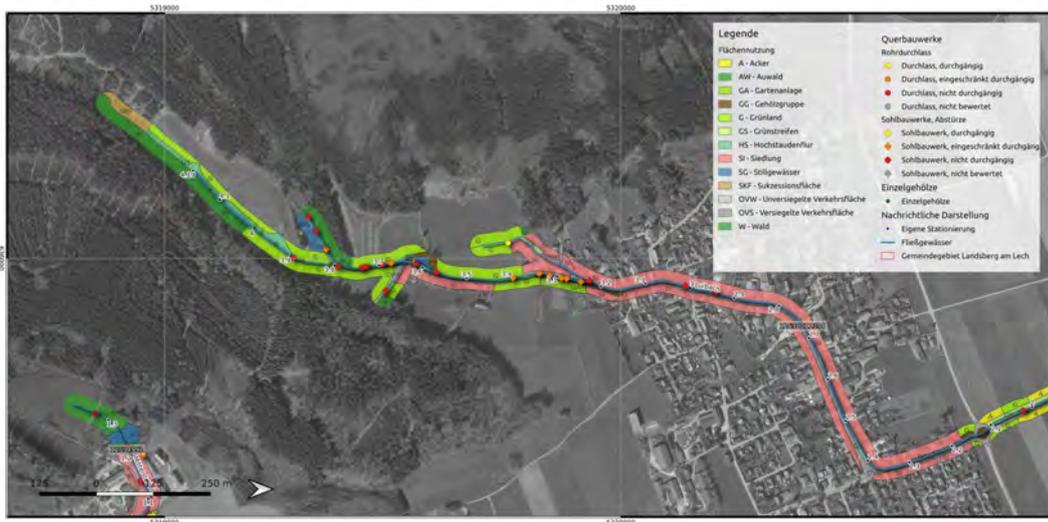
Abbildung 7.4: Übersicht über die Landnutzung und ökologische Durchgängigkeit am Oberlauf des Luibaches.

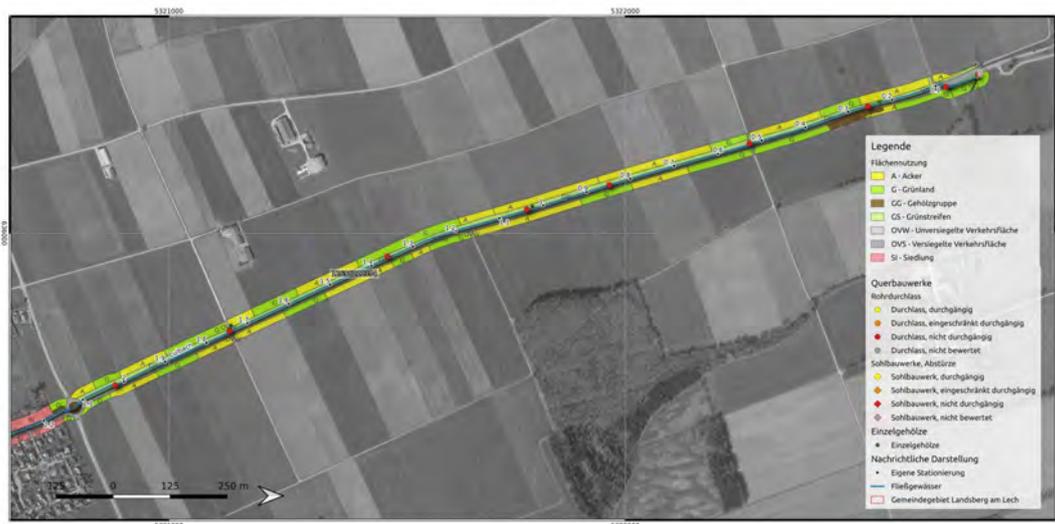
Abbildung 7.5: Übersicht über die Landnutzung und ökologische Durchgängigkeit am Unterlauf des Luibaches.

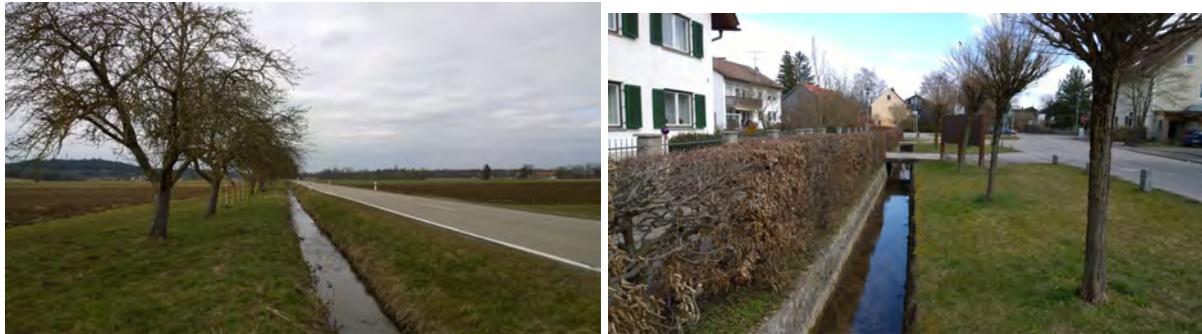
Abbildung 7.6: Links: Begradigter Verlauf des Luibaches zwischen Erpfting und der A 96. Rechts: In der Ortschaft Erpfting liegt der Bach begradigt in einem Kastenprofil.

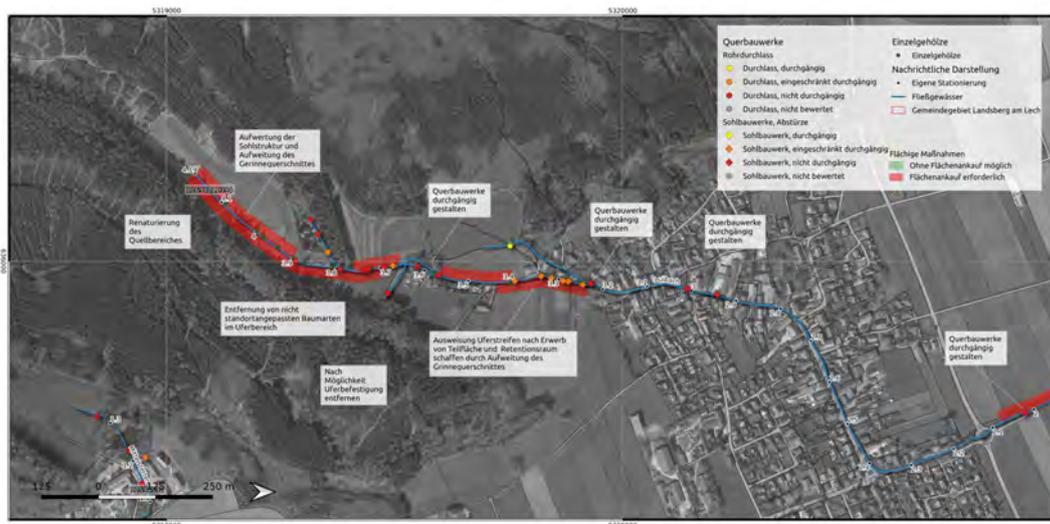
Abbildung 7.8: Übersicht über mögliche Maßnahmen zur ökologischen Aufwertung des oberen Luibaches.

- Aufweitung des Gerinnequerschnittes zur naturnahen Gewässergestaltung mit Retentionsräumen.
- Renaturierung des Quellbereichs zum Schutz der Lebensräume mit zahlreichen hoch spezialisierten Arten.

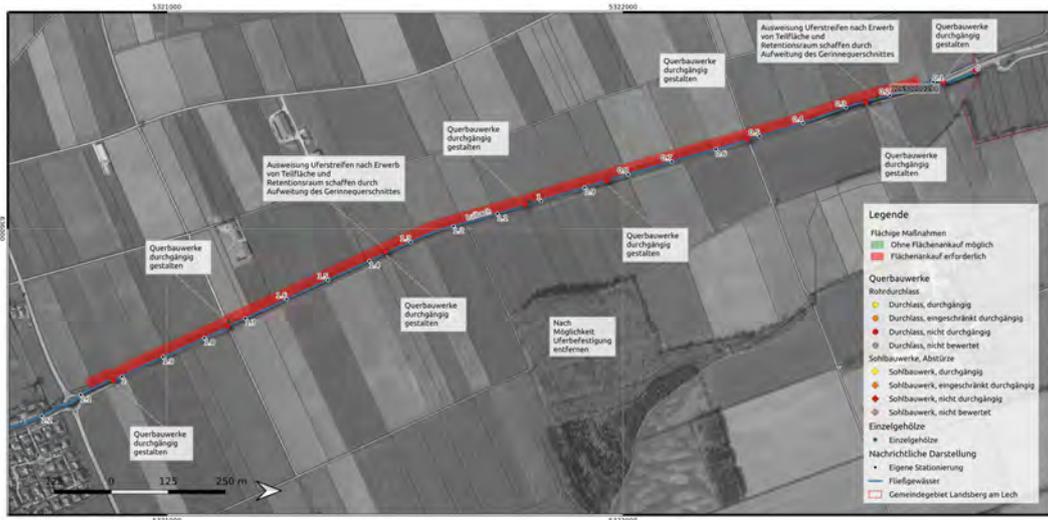
Abbildung 7.9: Übersicht über mögliche Maßnahmen zur ökologischen Aufwertung des unteren Luibaches.

Im Oberlauf zwischen km 3,23 und 4,2<sup>1</sup> sollte versucht werden Flächen anzukaufen bzw. Uferstreifen aus der Nutzung zu nehmen, um dem Gewässer Raum für eine naturnahe Entwicklung zu geben (vgl. Abbildung 7.8). Die Ufersicherungen sollte soweit zulässig entnommen werden und eigendynamische Prozesse zugelassen werden. Beginnende Sohlstrukturierung und naturnahe Uferstrukturen wie punktuelle Uferabbrüche sollten im Rahmen der Gewässerunterhaltung gefördert statt verhindert werden. Eine Erhöhung des Gerinnequerschnittes im Zuge dieser Gewässerentwicklung trägt so auch zu einem ökologischen Hochwasserschutz bei. Innerhalb der Ortslage von Erpfting ist die Bereitstellung von Flächen sowie

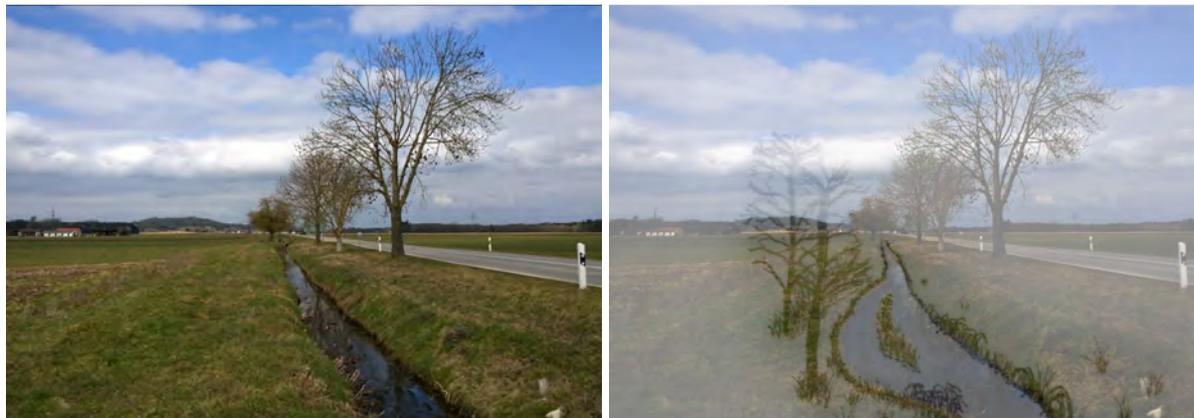
Abbildung 7.10: Skizzierung einer möglichen Laufverlagerung: Ist-Zustand zwischen km 2 und 0,5 (links). Kiesinseln sowie ein Nebengerinne zeugen von erhöhter Strukturvielfalt (rechts).

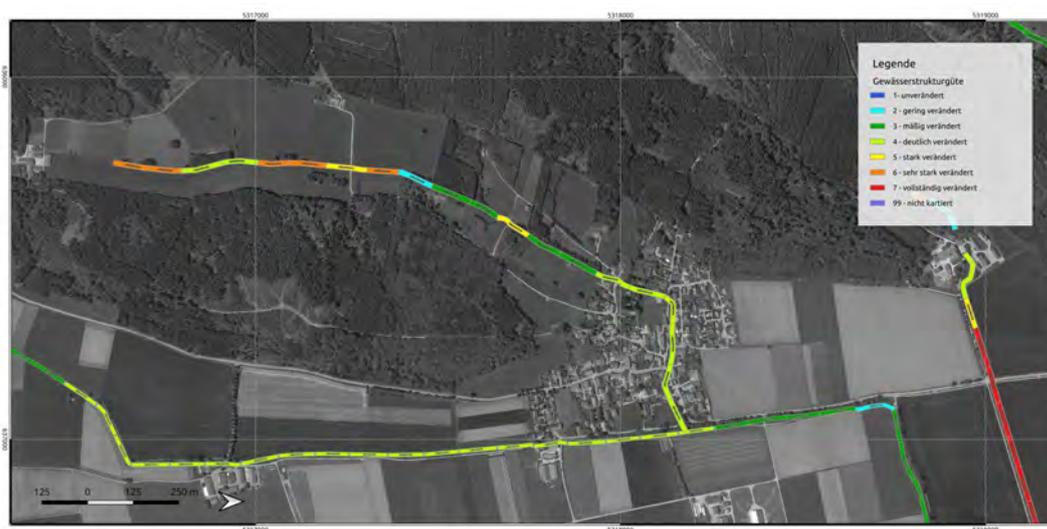
Abbildung 7.11: Übersicht über die Ergebnisse der Gewässerstrukturgütekartierung am Moosbach

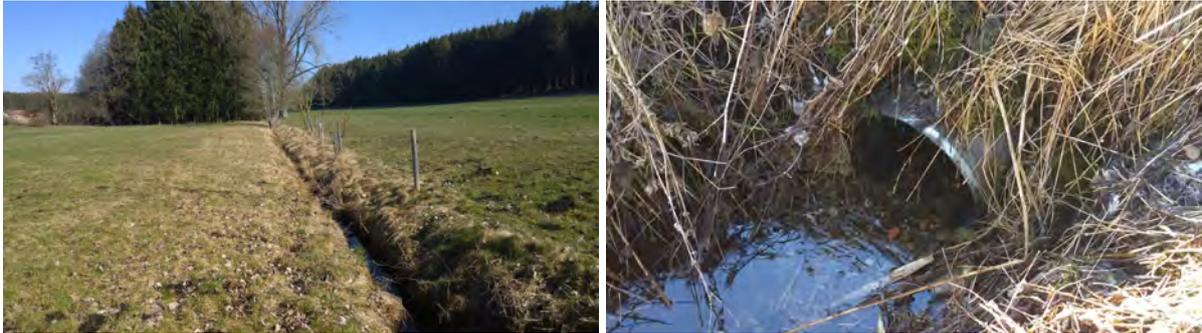
Abbildung 7.12: Links: Gradliniger, strukturarmer Abschnitt am oberen Moosbach. Rechts: Rohrdurchlässe unterbrechen die Durchgängigkeit.

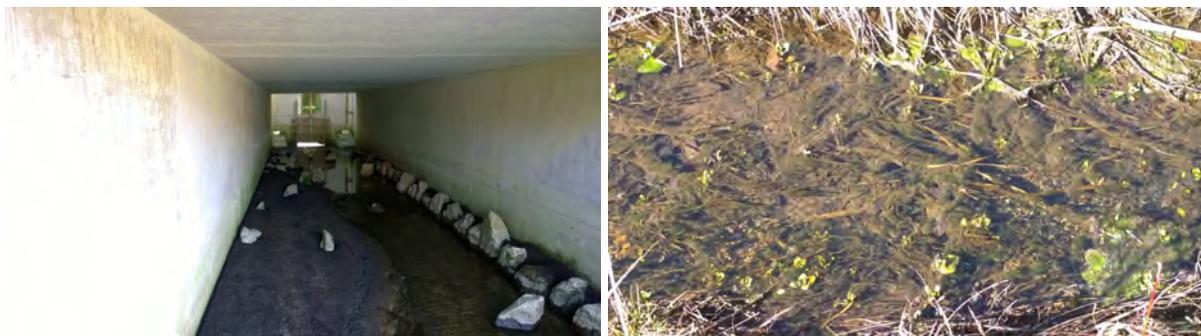
Abbildung 7.14: Links: Brückendurchlass mit Sedimentauflage. Rechts: Erhebliche Algenbildung auf der Gewässersohle.

Zwischen km 1,7 und 1,4 existieren drei sedimentfreie, nicht durchgängige Rohrdurchlässe, die als Überfahrt zwischen den landwirtschaftlichen Flächen dienen. Die Brücken, die schwerpunktmäßig innerhalb der Ortschaft Ellighofen liegen, werden allesamt bezüglich der Durchgängigkeit als unproblematisch bewertet, da eine ausreichende Sedimentauflage existiert und keine schwierigen Strömungsverhältnisse vorliegen (vgl. Abbildung 7.14). Zu bemerken ist hier, dass alle Durchlässe und Brücken mit Ufer- und Sohlverbau einhergehen. Die Hochwasserschutzanlagen bei km 0,89 und 1,33 mit Talsperren und Trockenbecken werden, aufgrund der Sedimentauflage im überbauten Teil, mit den begleitenden rauen Rampen als durchgängig bewertet. Der Absturz hinter der Talsperre bei km 1,33 stellt allerdings ein Wanderhindernis dar und wird als nicht durchgängig bewertet. Die Anlagen weisen ebenfalls einen massiven Sohl- und Uferverbau auf. Innerhalb der Ortschaft Ellighofen liegen zwischen km 0,1 und 0,6 verschiedene Formen von Uferverbau vor. Überwiegend handelt es sich um mehr oder weniger lückige Blockschüttungen oder Blocksatz, die beidseitig das Ufer befestigen. Zwischen km 0,4 und 0,5 ist das Ufer des Baches einseitig auf etwa 40 m mit einer Mauer befestigt. An der Mündung des Moosbaches liegt ein für die meisten Fließgewässerorganismen nicht durchgängiger, etwa 0,2 m hoher Absturz vor.

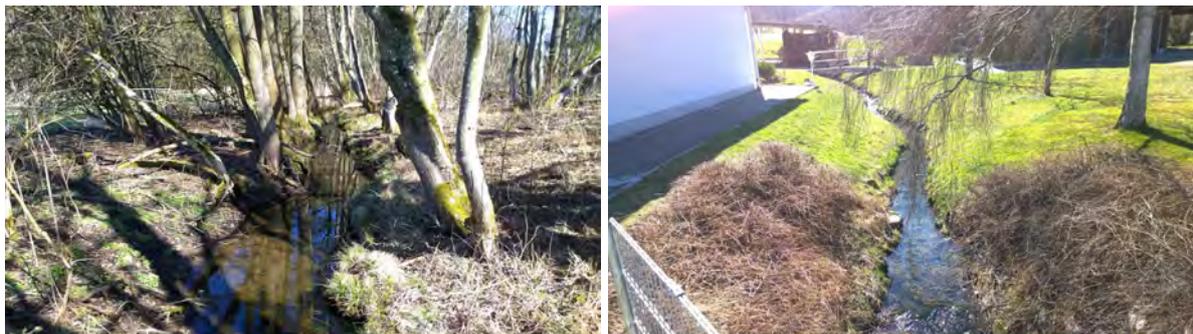
Abbildung 7.15: Links: Naturnaher Abschnitt mit Auwaldstruktur. Rechts: Intensiv unterhaltener Bereich am Moosbach.

100 m langer, vergleichsweise naturnaher Abschnitt. Das Profil weist hier lediglich eine Tiefe von 0,6 m auf. Die bachbegleitenden Erlen sorgen für Strukturvielfalt, in Form von Wurzelgeflechten, Buchten, Holzansammlungen und Unterständen. Dies führt zu einer großen Strömungsvielfalt (vgl. Abbildung 7.15). Zwischen km 1,1 und 0,6 ist das Bachprofil mit durchschnittlich 1 m Tiefe etwas naturferner. Aufgrund des Erlenbewuchses im Uferbereich zeigen sich jedoch auch hier überwiegend zahlreiche Sonderstrukturen, wie z. B. Holzansammlungen, Wurzelgeflechte, Prallbäume und Buchten. Auch hier ist Strömungsvielfalt groß. Lediglich die Bereiche mit bachbegleitendem Fichtenforst bei km 1,1 fallen durch strukturelle Eintönigkeit auf. Die Gewässersohle in diesen Bereichen ist vielfältig und bildet sich aus verschiedenen Kiesgrößen, Steinen und Totholz mit Feindetritus und Schlamm. Mancherorts kommen Anlandungen vor. Die Tiefenvarianz ist gut ausgeprägt. Innerorts verläuft der Bach bis zur Mündung in einem vertieften, zum Teil der Natur angenäherten, verfallendem Trapez. Trotz der begleitenden Gehölze existieren hier aufgrund der intensiven Gewässerunterhaltung keine Sonderstrukturen, die den aquatischen Raum bereichern. Daher ist auch die Strömungsvielfalt hier überwiegend gering. Die Sohlsubstratvielfalt ist mäßig bis groß. Neben verschiedenen Kiesgrößen, kommen Steine und organische Substrate (Detritus und Schlamm) vor.

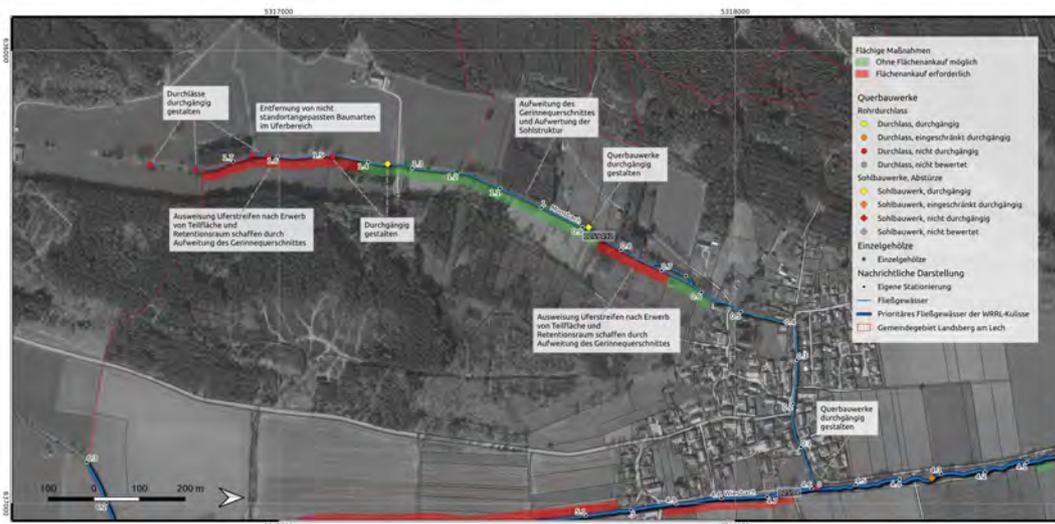
Abbildung 7.16: Übersicht über mögliche Maßnahmen zur ökologischen Aufwertung des Moosbaches.

Im Oberlauf zwischen km 1,4 und 1,8 sollte versucht werden Flächen anzukaufen bzw. Uferstreifen aus der Nutzung zu nehmen, um dem Gewässer Raum für eine naturnahe Entwicklung zu geben (vgl. Abbildung 7.16). Die Ufersicherungen sollte soweit zulässig entnommen werden und eigendynamische Prozesse zugelassen werden. Beginnende Sohlstrukturierung und naturnahe Uferstrukturen wie punktuelle Uferabbrüche sollten im Rahmen der Gewässerunterhaltung gefördert werden (vgl. Abbildung 7.17). Eine Erhöhung des Gerinnequerschnittes im Zuge dieser Gewässerentwicklung trägt so auch zu einem ökologischen Hochwasserschutz bei.

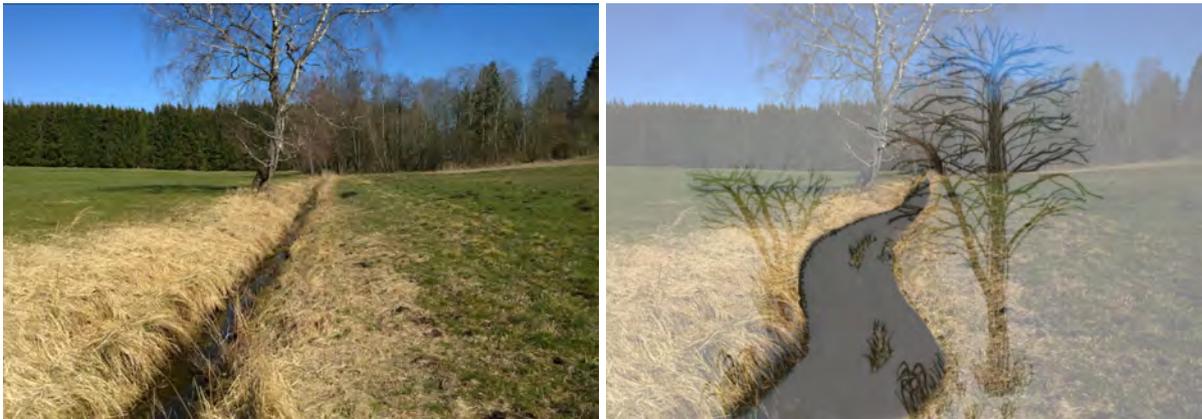
Abbildung 7.17: Skizzierung einer möglichen Laufverlagerung: Ist-Zustand im Oberlauf des Moosbaches (links). Die partielle Aufweitung und das abgeflachte Ufer zeugen von erhöhter Strukturvielfalt (rechts).

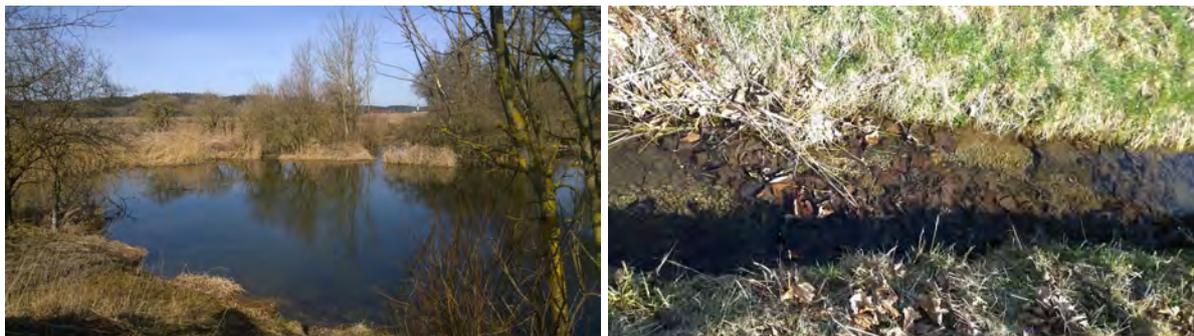
Abbildung 7.20: Links: Teich im Bereich der Mündung des Baches von Mittelstetten. Rechts: Gering kolmatierte aber strukturarme Gewässersohle im Unterlauf zwischen km 0,1 und 0,6.

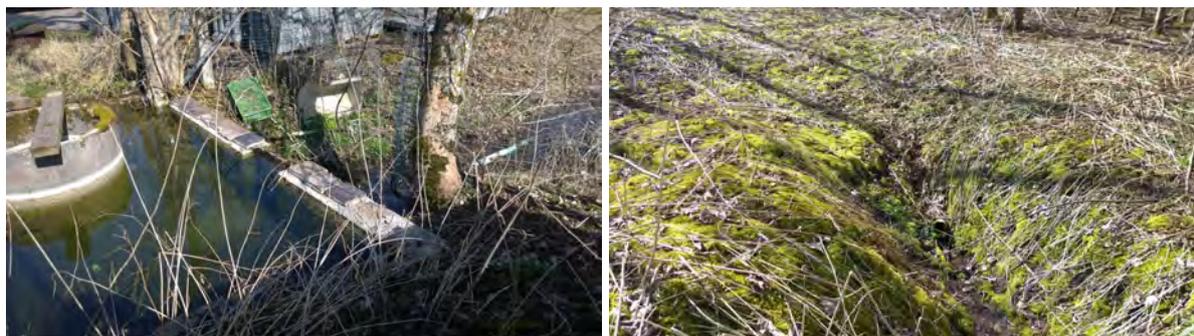
Abbildung 7.22: Links: Stauhaltung und Wanderhindernis. Rechts: Quellaustritt.

Am Gewässer existieren fünf nicht durchgängige, überwiegend sedimentfreie Rohrdurchlässe an Überfahrten, die mit Fixierung von Ufer und Sohle einhergehen. Der freie Lauf des Wassers wird gestört durch den Anstau der Teichanlage mit einem Mönch am Gut Mittelstetten und einem ca. 1 m hohen Stauwehr in der Mitte der Hofanlage, das eventuell dem Anstau eines Löschwasserreservoirs dienen könnte. Zwischen diesen Stauanlagen verläuft der Bach durch ein etwa 60 m langes Rohr. An den Bereichen, die parallel zur Straße und geschottertem Weg verlaufen (zwischen km 1,05 und Mündung) ist zwar kein Uferverbau sichtbar, jedoch stellt die Straßen- und Wegebefestigung unter der Grasnarbe eine erhebliche Fixierung dar.

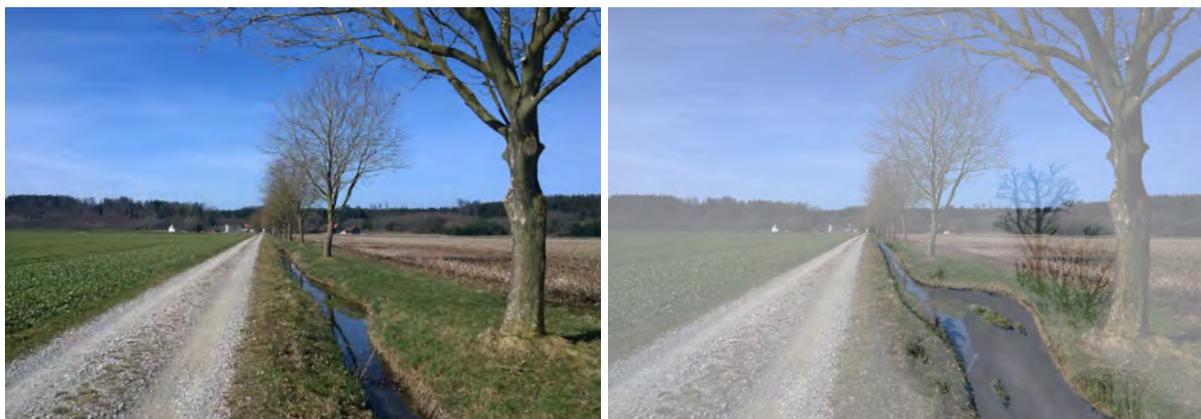
Abbildung 7.24: Skizzierung einer möglichen Laufverlagerung: Ist-Zustand bei km 0,4 (links). Kiesinseln sowie ein Nebengerinne zeugen von erhöhter Strukturvielfalt (rechts).

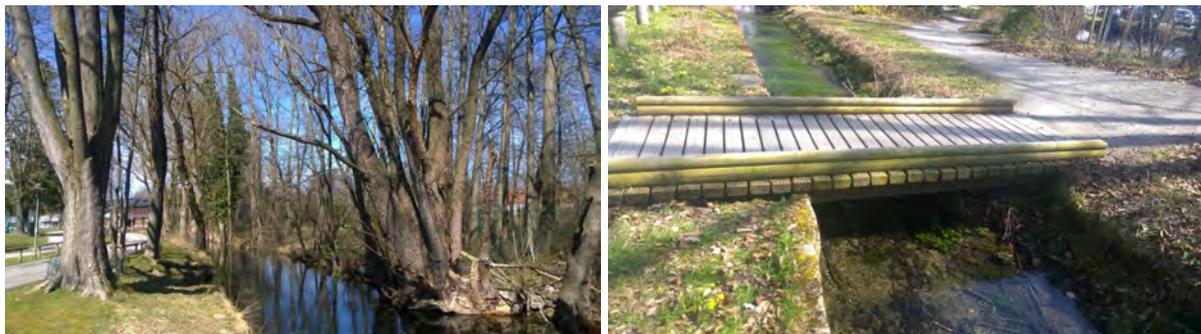
Abbildung 7.27: Links: Vergleichsweise naturnaher Gewässerabschnitt im Mittellauf. Rechts: Ausgebautes Querprofil mit durchgehendem Steinsatz im Uferbereich.

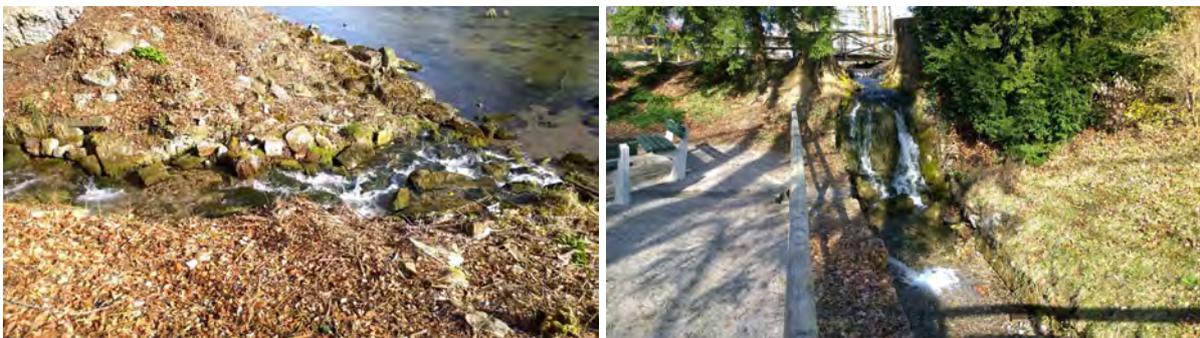
Abbildung 7.28: Links: Mündungsbereich des Papierbaches mit eingeschränkter Durchgängigkeit in den Lech. Rechts: Unüberwindbares Wanderhinderis wenige Meter stromauf von der Mündung in den Lech.

- Fehlende Durchgängigkeit an der Mündung in den Lech und damit komplette Abtrennung des Gewässersystems.
- Mangelndes Verlagerungspotenzial durch Bebauung und Wegebau im Bereich der Aue.
- Fixierung des Gewässerbettes durch massiven Uferverbau (Steinsatz) und Sohlbauwerke im „Herkomer Park“.
- Die Gewässerunterhaltung und intensive Pflege im Bereich der Grünflächen.
- Punktueller Uferbau zwischen km 0,2 und Quelle.
- Längere verrohrte Abschnitte, sowohl im Papierbach selbst (km 0,1 - 0,2) als auch in der sog. Wassergasse.
- Müllablagerungen und verfallende Stacheldrahtzäune zwischen km 0,4 und 0,7 im Uferbereich.
- Lückige und schmale Gehölzbestände.
- Eintrag von Schadstoffen aus den überbauten Bereichen.

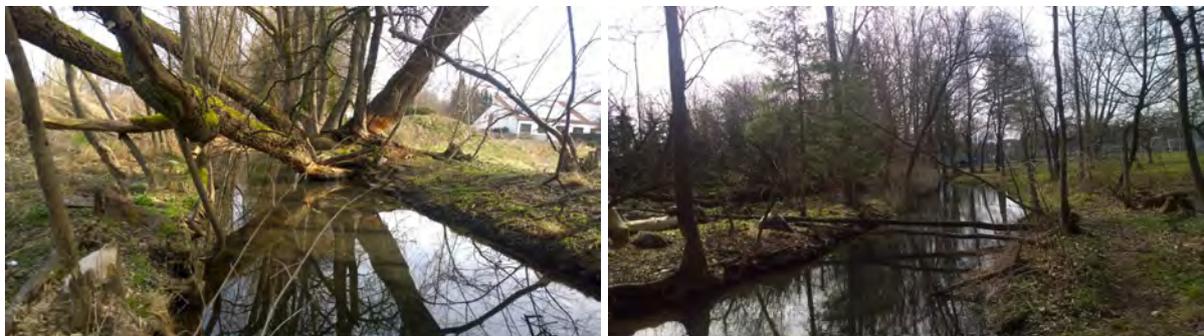
Abbildung 7.29: Links und rechts: Gestreckter, insgesamt jedoch vergleichsweise strukturreicher Abschnitt des Papierbaches mit erheblicher Biberaktivität.

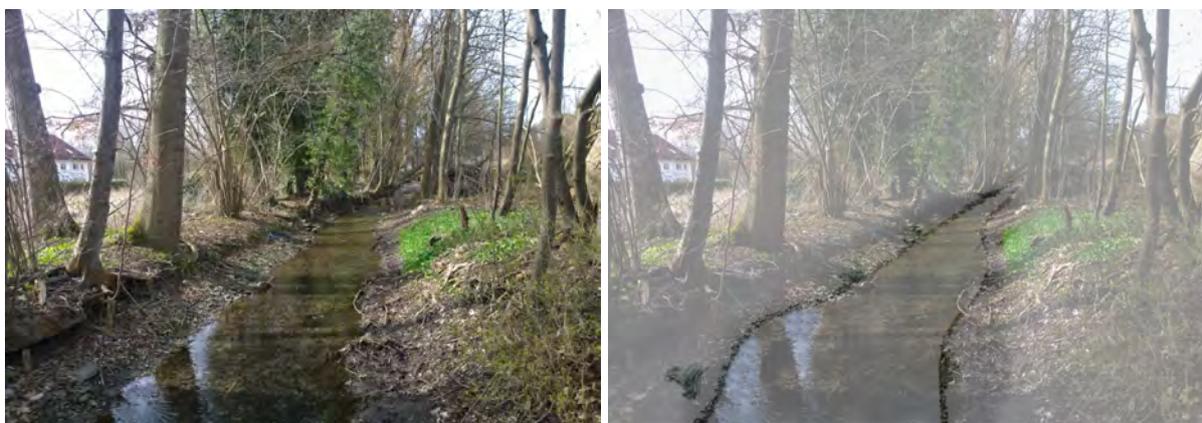
Abbildung 7.31: Skizzierung einer möglichen Laufverlagerung: Ist-Zustand am Oberlauf des Papierbaches (links). Die partielle Einengung und das abgeflachte Ufer zeugen von erhöhter Strukturvielfalt (rechts).

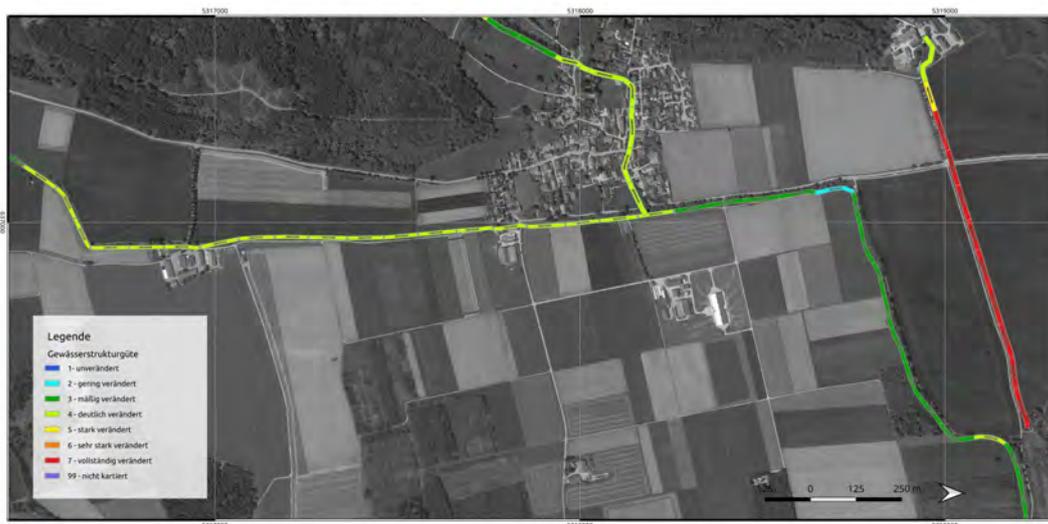
Abbildung 7.32: Übersicht über die Gewässerstrukturgüte am oberen Wiesbach.

überwiegend als deutlich „verändert“ oder „mäßig verändert“ eingestuft werden. So entsprechen rund 43 % der Strukturgütekategorie „deutlich verändert“ und rund 38 % „mäßig verändert“. Weiterhin wurden im Zuge der Kartierung insgesamt 600 m (etwa 1,5 %) als „stark verändert“ und 100 m (etwa 8 %) als „vollständig verändert“ eingestuft. Auf einer Länge von 700 m (etwa 9,5 %) konnte eine „gering veränderte“ Gewässerstruktur festgestellt werden (vgl. Abbildung 7.32 und Abbildung 7.33).

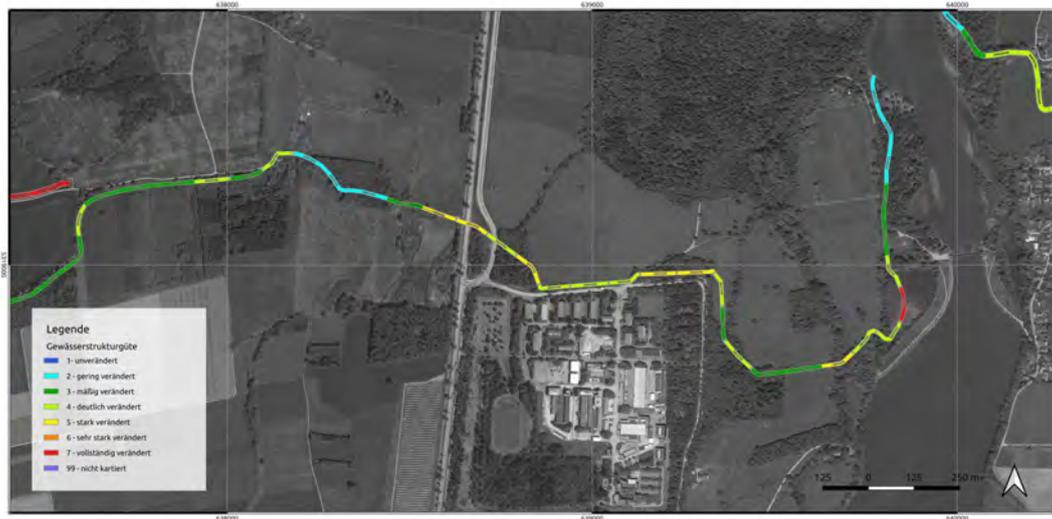
Abbildung 7.33: Übersicht über die Gewässerstrukturgüte am unteren Wiesbach.

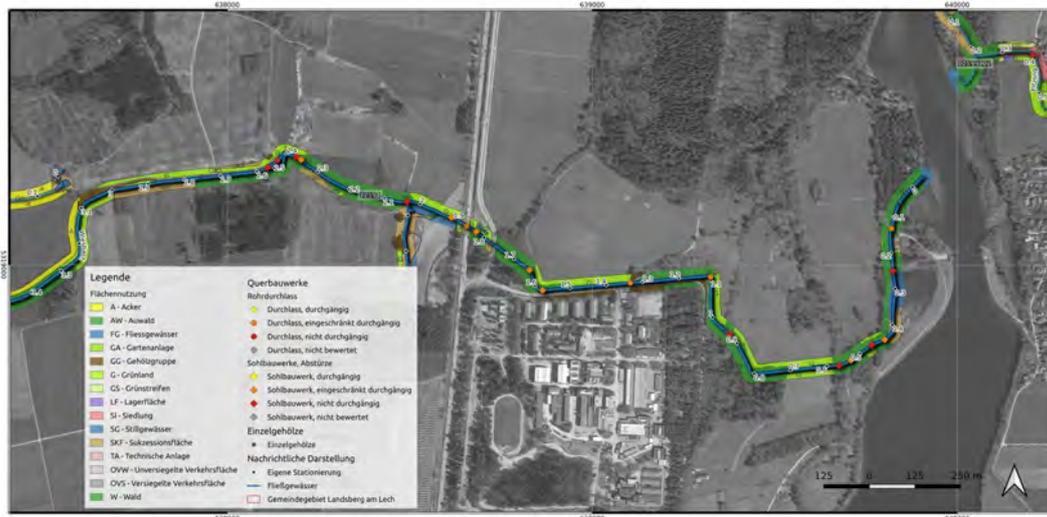
Abbildung 7.35: Übersicht über die Landnutzung und ökologische Durchgängigkeit am unteren Wiesbach.

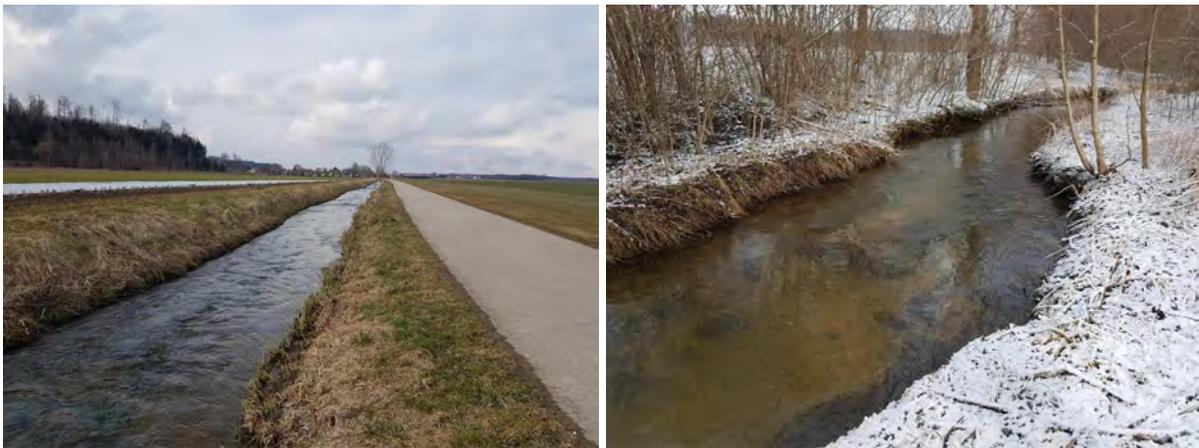
Abbildung 7.36: Links: Begradigter Verlauf des Wiesbaches zwischen Geratshof und Ellighofen. Rechts: Leichte laterale Laufverlagerung stromab von Ellighofen.

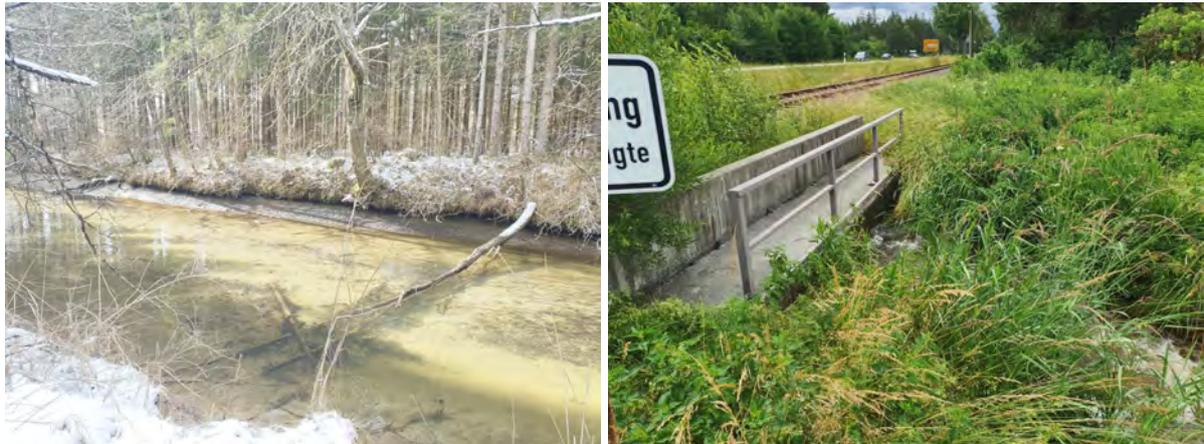
Abbildung 7.37: Links: Verschlammter, strukturarmer Mündungsbereich in den Lech. Rechts: Kritische Engstelle im Bereich der Unterführung unter B17 oberhalb des Gewerbegebietes Lechrain.

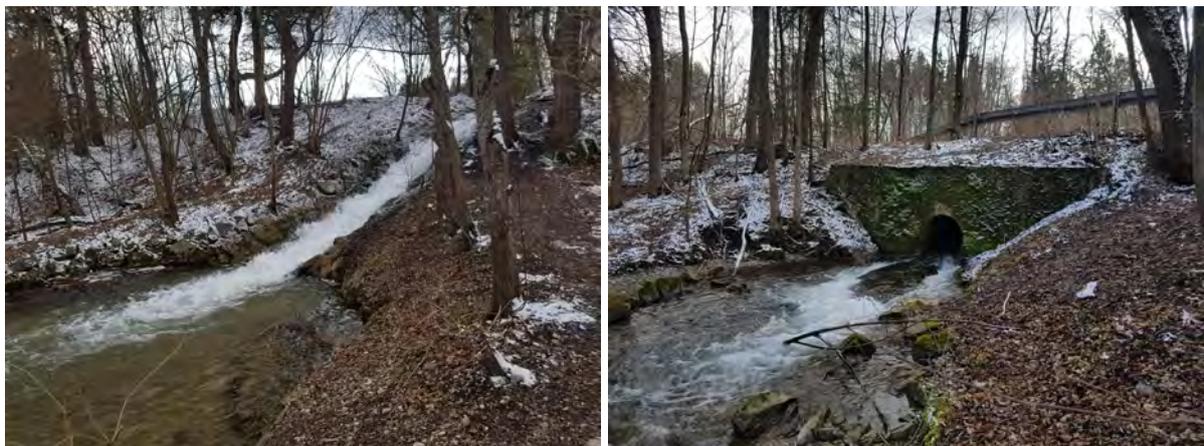
Abbildung 7.38: Links: Nicht durchgängige raue Rampe im Unterlauf des Wiesbaches. Rechts: Rohrdurchlass oberhalb der Mündung in den Lech.

- Verfestigte Substratformen durch mangelnde Dynamik im Feststoffhaushalt.
- Ufersicherung, die Fließgewässerverlagerungen verhindert.
- 4 nicht durchgängige und 2 eingeschränkt durchgängige Querbauwerke in Form von Abstürzen und Rauen Rampen am Wiesbach und seinen Zuflüssen.

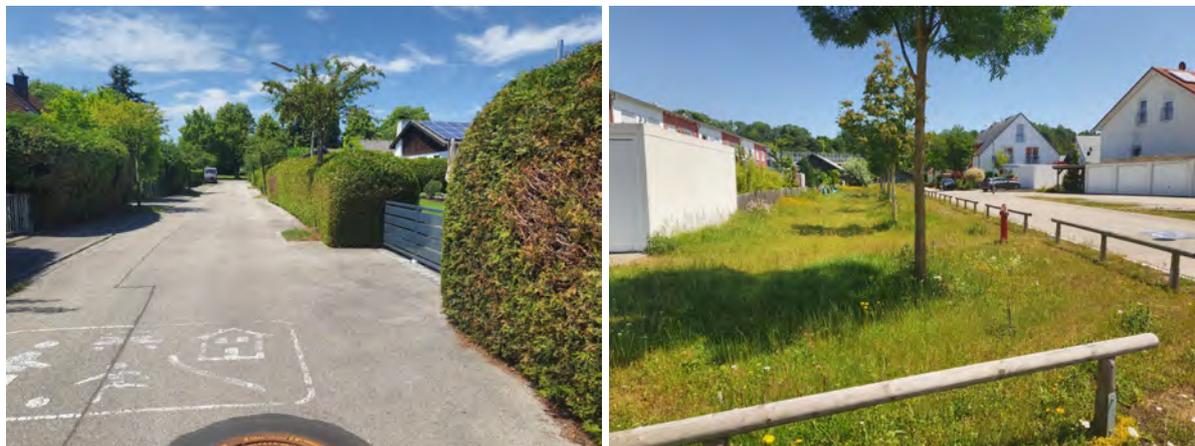
Abbildung 7.41: Links: Überbauter Abschnitt im Siedlungsbereich zwischen km 0,24 und 0,3. Rechts: Verrohrter Abschnitt zwischen km 0,1 und 0,2 mit Potenzial zur Freilegung.

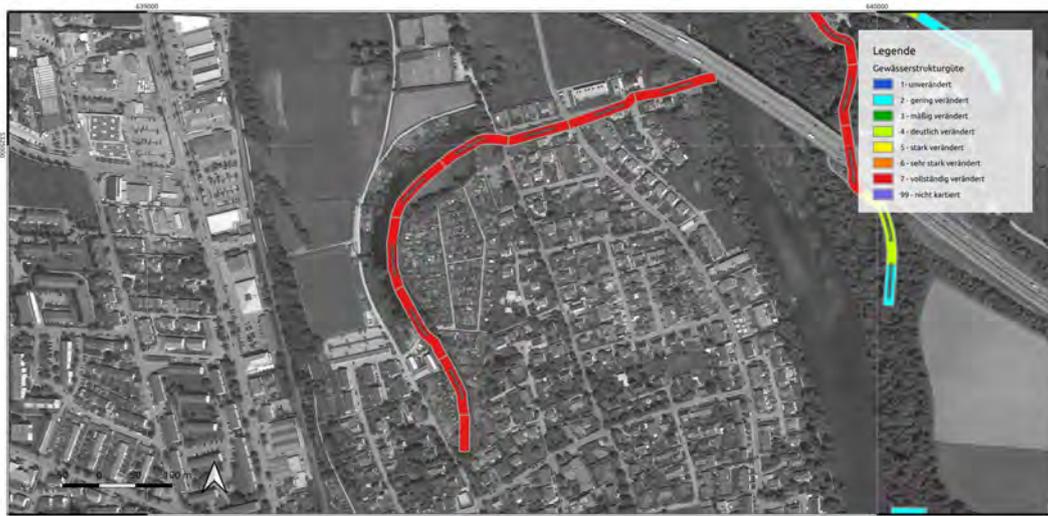
Abbildung 7.42: Übersicht über die Ergebnisse der Gewässerstrukturgütekartierung am Altöttinger Weiher.

Der Bach am Altöttinger Weiher liegt im nördlichen Teil der Stadt Landsberg am Lech. Der Bach verläuft größtenteils unterirdisch in einer Verrohrung. Die Quellen des Baches am Altöttinger Weiher liegen südlich des Weihers. Im Mittellauf wird der Bach zum Altöttinger Weiher aufgestaut. Im Nordosten des Weihers befindet sich ein Ablauf, welcher den Wasserstand im Weiher reguliert. Der Unterlauf ist bis wenige Meter vor der Mündung in den Lech verrohrt. Das Gewässerumfeld oberhalb der Verrohrung ist durch Gehölzstrukturen am Gewässerverlauf, durch den Altöttinger Weiher und durch Siedlungs- und Gartenflächen geprägt. Das Gewässer mündet unterhalb der A96 in den Lech. Der Bach am Altöttinger Weiher wurde aufgrund der vollständigen Verrohrung bzw. Aufstau zu einem Stillgewässer zu 100 % als „vollständig verändert“ bewertet (vgl. Abbildung 7.42).

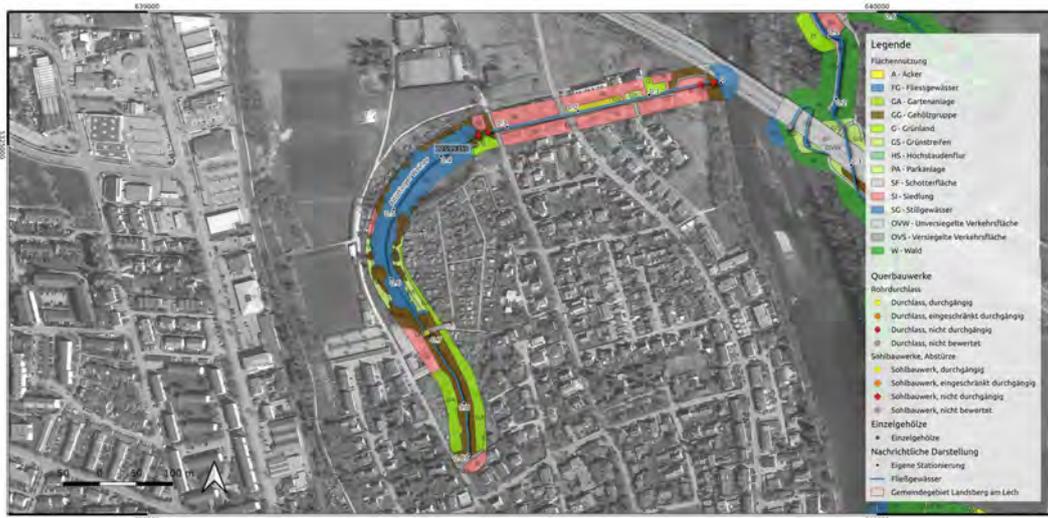
Abbildung 7.43: Übersicht über die Landnutzung und ökologische Durchgängigkeit am Altöttinger Weiher.

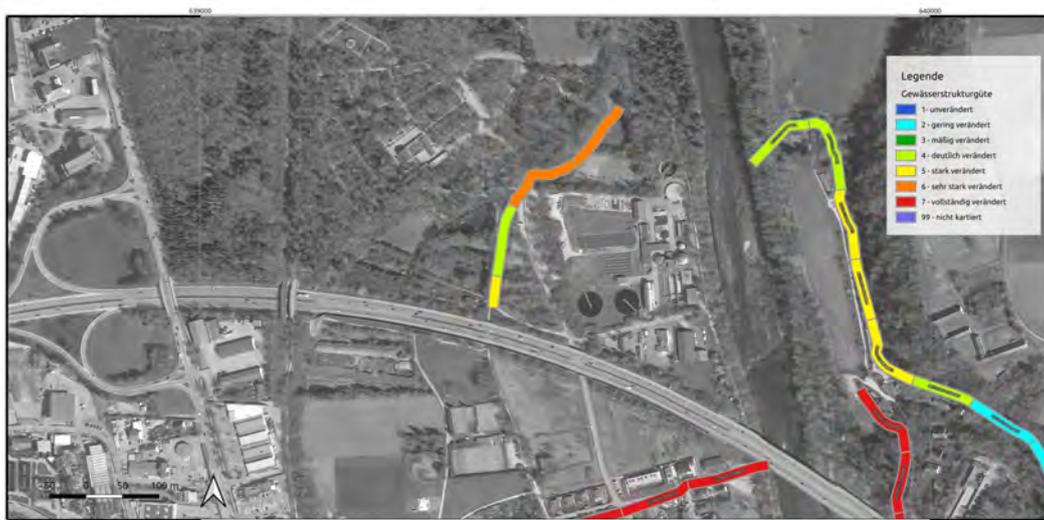
Abbildung 7.45: Übersicht über die Ergebnisse der Gewässerstrukturgütekartierung an den Gräben beim Kapellenweiher.

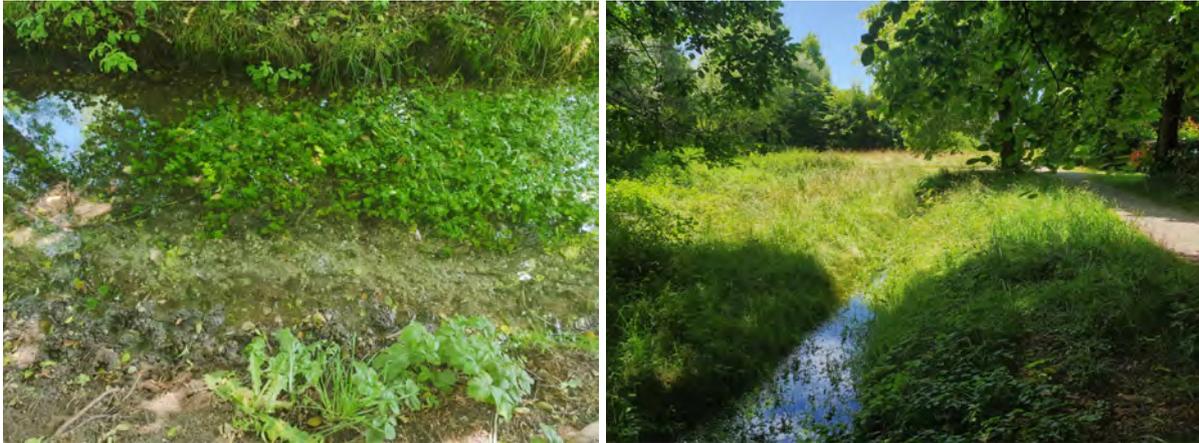
Abbildung 7.46: Links: Vergleichsweise naturnahe Sohle im mittleren Gewässerabschnitt. Rechts: Der begradigte Graben am Kapellenweiher mit intensiv unterhaltenen Uferbereichen.

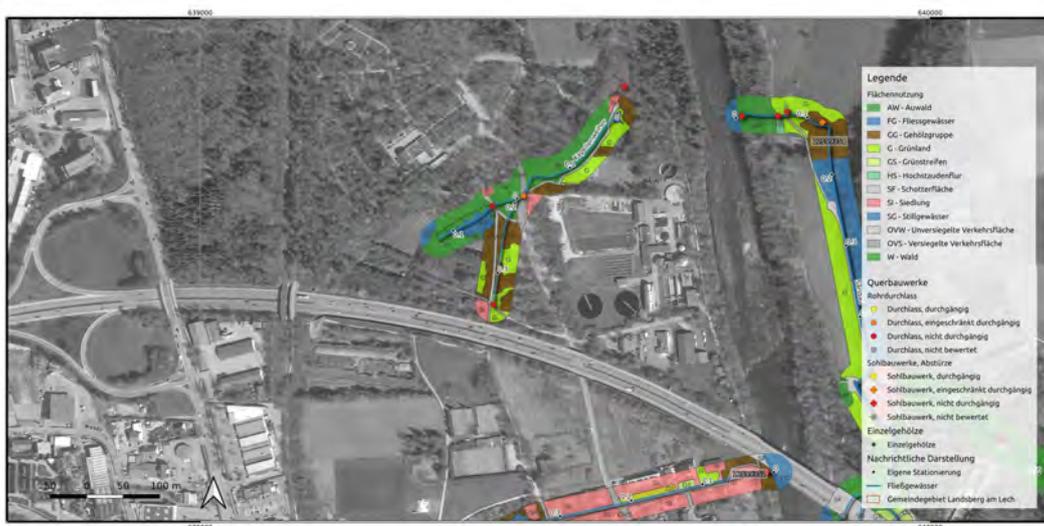
Abbildung 7.47: Übersicht über die Landnutzung und ökologische Durchgängigkeit an den Gräben beim Kapellenweiher.

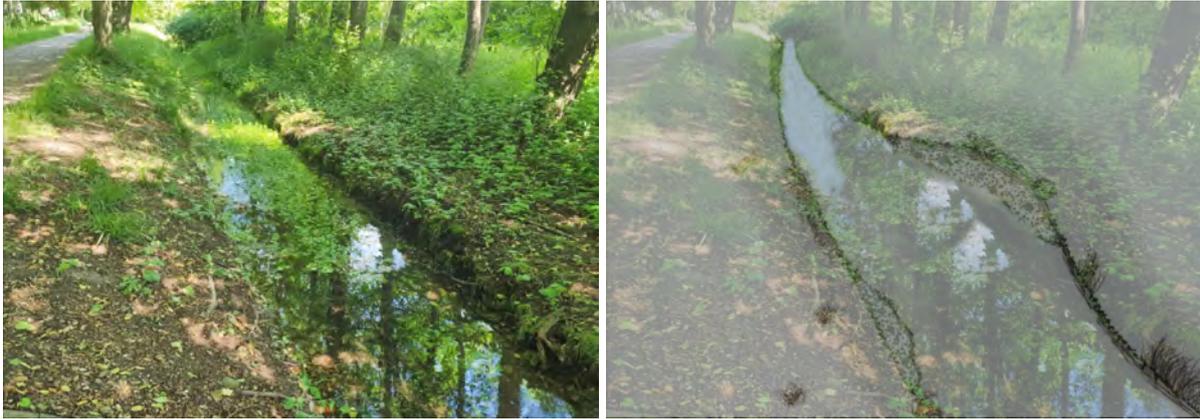
Abbildung 7.49: Skizzierung einer möglichen Laufverlagerung: Ist-Zustand bei km 0,3 (links). Die partielle Aufweitung und das abgeflachte Ufer zeugen von erhöhter Strukturvielfalt (rechts).

Im oberen Gewässerabschnitt zwischen km 0,2 und 0,36 sollten die Ufersicherungen soweit zulässig entnommen und eigendynamische Prozesse zugelassen werden (vgl. Abbildung 7.48). Beginnende Sohlstrukturierung und naturnahe Uferstrukturen wie punktuelle Uferabbrüche sollten im Rahmen der Gewässerunterhaltung gefördert werden. Eine Erhöhung des Gerinnequerschnittes im Zuge dieser Gewässerentwicklung trägt so auch zu einem ökologischen Hochwasserschutz bei. Punktuelle Gewässeraufweitungen können zudem meist genehmigungsfrei angelegt werden und beschleunigen die naturnahe Gewässerentwicklung in Gewässern mit schwacher Eigendynamik. Im Bereich des Privatgrundstückes im unteren Abschnitt der Gräben am Kapellenweiher ist die Bereitstellung von Flächen sowie der Rückbau von Uferbefestigungen aufgrund der vorhandenen Restriktionen nicht realisierbar. Das Hauptaugenmerk der Planung liegt daher hier auf einem Rückbau von Querbauwerken zur Wiederherstellung der biologischen Durchgängigkeit und der Habitataufwertung, soweit dies unter Beachtung der Hochwassersicherheit möglich ist.

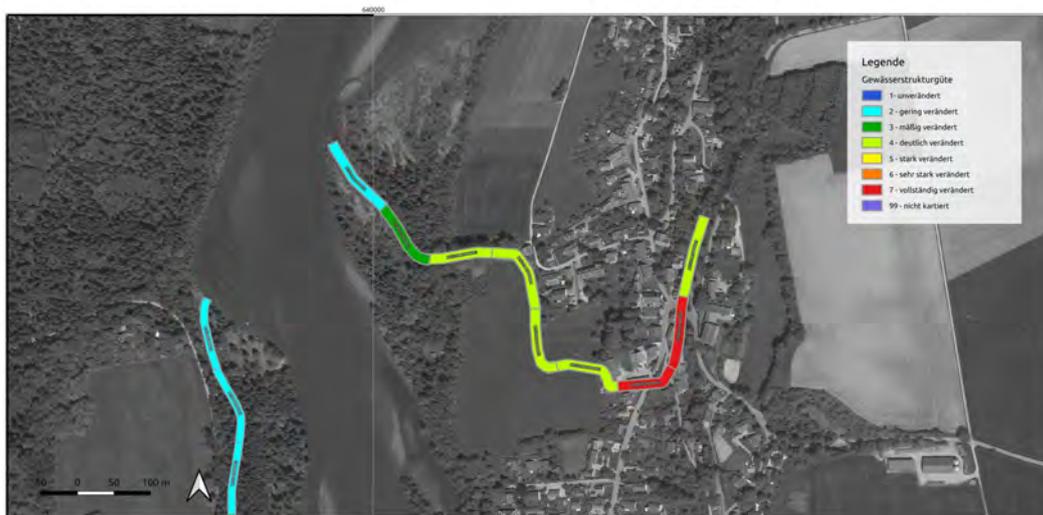
Abbildung 8.1: Übersicht über die Ergebnisse der Gewässerstrukturgütekartierung bei Pitzling.

Die Gesamtfläche der Bachläufe bei Pitzling wurde im Rahmen der Gewässerstrukturgütekartierung in neun gleichgroße Abschnitte eingeteilt. Dabei entspricht jeder Abschnitt 100 m. Demnach wurden rund (22 %) als „vollständig verändert“ bewertet. Als „deutlich verändert“ gelten knapp (55 %), während jeweils rund (11 %) als „mäßig verändert“ und als „gering verändert“ bewertet wurden. Als „unverändert“ wurde keiner der Abschnitte eingestuft (vgl. Abbildung 8.1).

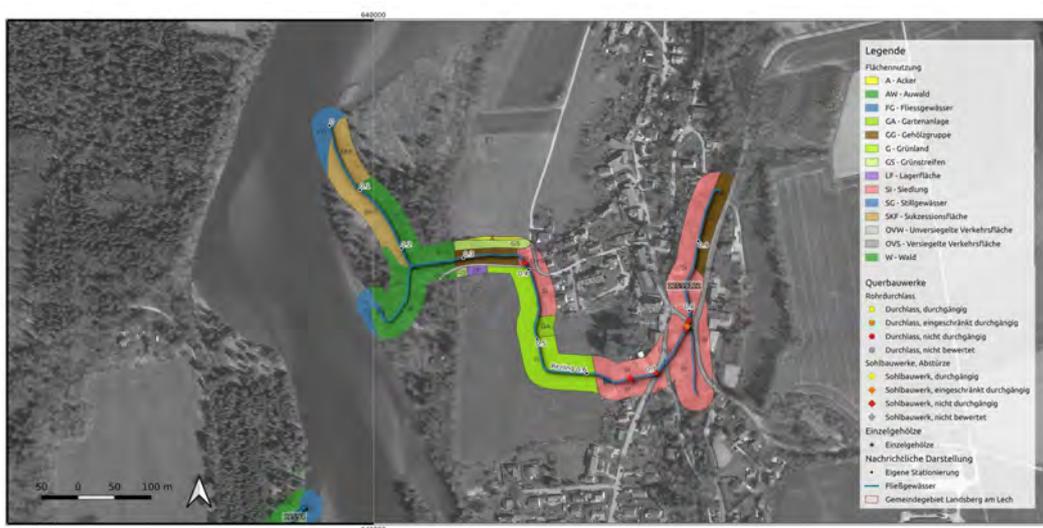
Abbildung 8.2: Übersicht über die Landnutzung und ökologische Durchgängigkeit bei Pitzling.

Siedlungsfläche (1,9 ha). Weiterhin kommen Waldflächen entlang der Bachläufe auf 18,64 % der Flächen vor (1,1 ha). Auf 14,18 % der Flächen ist die Landnutzung geprägt von Grünland (0,85 ha), sowie durch weitere Nutzungsformen in geringerem Umfang (vgl. Abbildung 8.2).

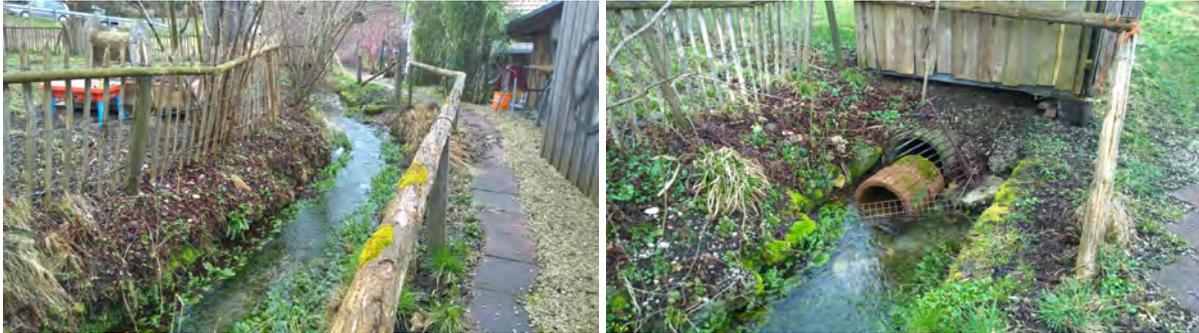
Abbildung 8.3: Links: Geringe Strukturvielfalt im oberen Gewässerabschnitt innerhalb des Siedlungsbereiches. Rechts: Rohrdurchlass im Oberlauf.
