# Gewässerentwicklungskonzept mit Erstellung einer Gewässerstrukturkartierung an Gewässern III. Ordnung auf dem Gebiet der Stadt Landsberg am Lech

Kassel, Februar 2024  
Projekt: Gewässerentwicklungskonzept Landsberg Lech

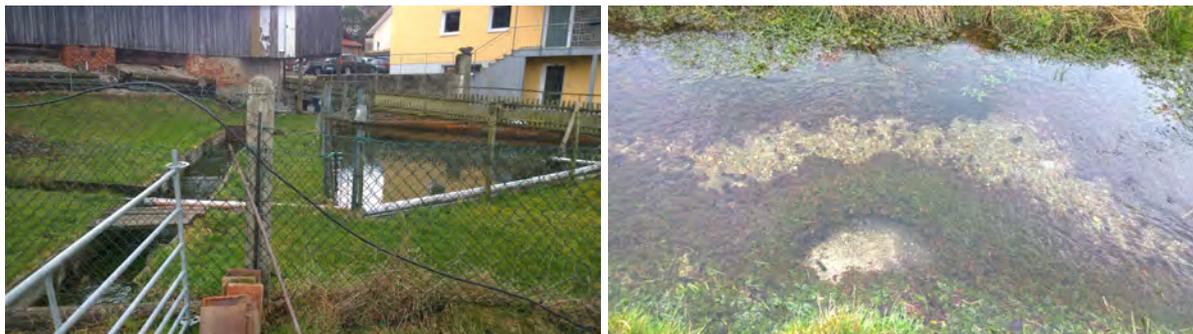
Abbildung 8.4: Links: Fischteichanlage bei km 0,63. Rechts: Trotz Strukturarmut naturnah ausgeprägte Gewässersohle.

„Reitenstraße“ entlang. Hier ist mit verdecktem Uferverbau zu rechnen. Durch den Straßenunterbau wird hier einseitig das Ufer mit befestigt. Weiterhin liegt ein einseitiger, punktueller Uferverbau am Fischteich bei km 0,63 mit Holz vor und ein weiterer mit Steinsatz bei km 0,45, der einem Privatgarten zuzuordnen ist. Im Kerbtal liegt zwischen km 0,29 und 0,38 ein gitterartiger Sohlverbau vor. Verrohrungen kommen von km 0,64 bis 0,84 und punktuell bei km 0,4 vor. Im Zusammenhang mit den Verrohrungen existieren mehrere verdeckte, größere Abstürze.

Etwa bei km 0,9 liegt ein kleines Betonbecken direkt neben dem Gewässer, aus dem gesammeltes Oberflächenwasser oder Quellwasser (Wasser kommt aus Rohr unter der Straße) zugeführt wird. Bei km 0,63 befindet sich ein kleiner Fischteich mit Ein- und Ausleitung in das Gewässer.

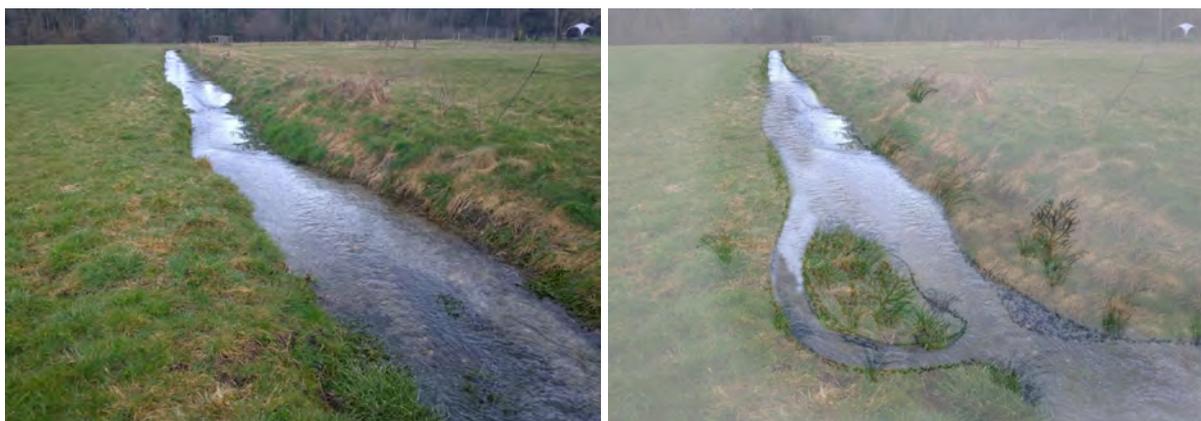
Abbildung 8.7: Skizzierung einer möglichen Laufverlagerung: Ist-Zustand im Mittellauf am Ortsausgang Pitzling (links). Kiesinseln sowie ein Nebengerinne zeugen von erhöhter Strukturvielfalt (rechts).

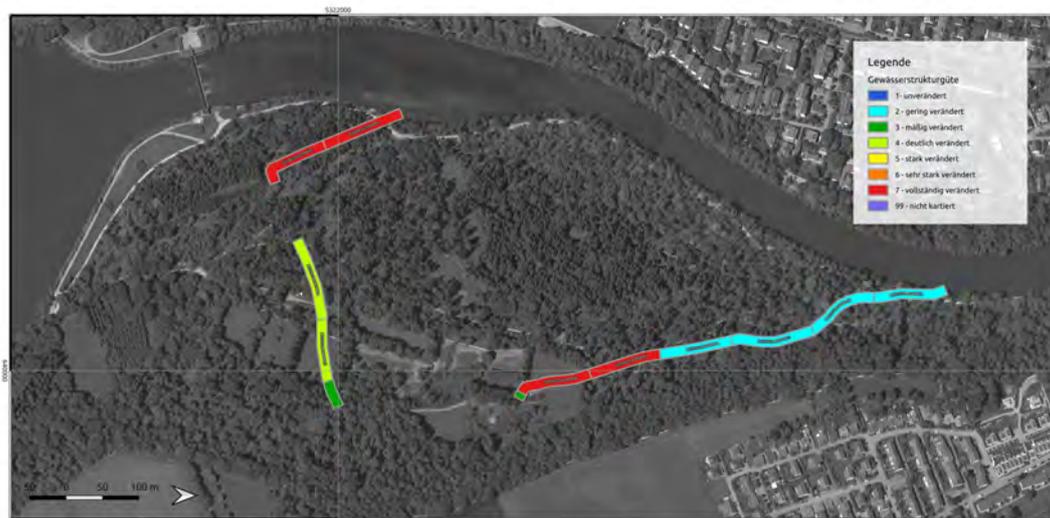
Abbildung 8.8: Übersicht über die Ergebnisse der Gewässerstrukturgütekartierung im Wildpark Pössinger Au.

Im Rahmen der Gewässerstrukturgütekartierung wurden die Gewässer am Wildpark in zwölf Kartierabschnitte eingeteilt (vgl. Abbildung 8.8). Es werden knapp 38 % dieser Gewässer als „vollständig verändert“ eingestuft. Als „deutlich verändert“ werden rund 19 % bewertet. Die Abschnitte, welche als „mäßig verändert“ bewertet werden, entsprechen in etwa 50 m (ca. 5 %).

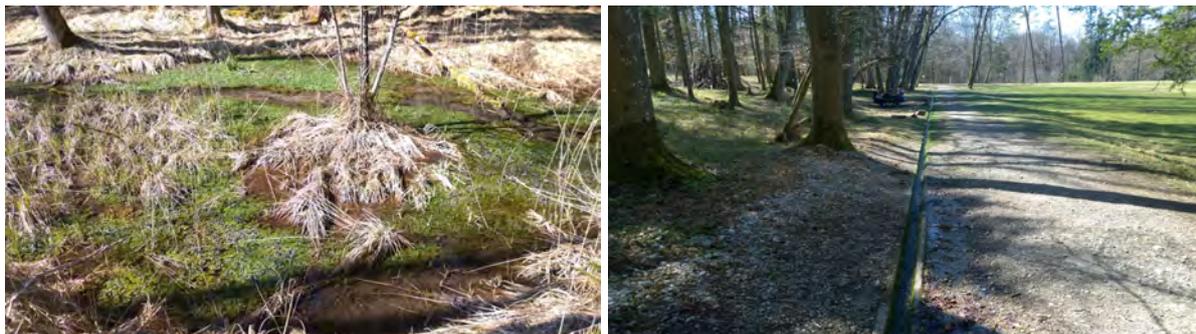
Abbildung 8.11: Links: Naturnaher Bereich mit Inseln am südlichen Zufluss von Gewässer 12599314 zwischen km 0 und 0,2. Rechts: Quellnaher Bereich des mittleren Zuflusses von Gewässer 12599314 in Betonschale bei km 0,6.

Der südliche Zufluss vom Gewässersystem 12599314 weist zwischen Quelle und km 0,25 einen stark begradigten Verlauf in einem mehr oder weniger vertieften Grabenprofil auf. Eine Breiten- und Tiefenvarianz ist daher so gut wie nicht vorhanden und die Strömungsvarianz in diesen Bereichen ist als Folge dessen überwiegend sehr gering. Die Uferbereiche weisen kaum Sonderstrukturen wie Wurzelgeflechte, Prallbäume, Holzansammlungen oder ähnliches auf. Struktur erhöhend wirkt sich ein teilweise mit Blöcken befestigter, natürlicher Wasserfall bei km 0,4 aus, der die obere Geländestufe herab fällt. Häufig staut sich das Wasser danach vor Abstürzen, Rohrdurchlässen oder in angelegten Teichen (z. B. bei km 0,36). Dies hat zur Folge, dass die Strömung stark verlangsamt ist und sich vielerorts Schlamm und Feinsedimente, aber auch Totholz auf der Sohle akkumulieren. In den schneller fließenden Bereichen sind verschiedene Kiesgrößen und einige Steine zu finden. Bei km 0,23 befindet sich ein kleines Stauwehr oberhalb der Geländekante. Dahinter läuft das Wasser kaskadenartig den Hang hinunter. Im Bereich zwischen km 0,23 und der Mündung in den mittleren Zufluss ist das Gewässer eher ein verlängertes Stillgewässer als ein Bach. Das Wasser fließt hier nur sehr schwach bis überwiegend gar nicht. Das Gewässer zeigt sich hier relativ naturnah mit Verlandungs- und Flachwasserzonen auf denen eine Vielzahl von sub- und emersen Makrophyten wachsen. Die Tiefenvarianz liegt damit im mäßigen Bereich. Totholz und Sturzbäume kommen häufig vor. Auf der Sohle haben sich aufgrund der geringen Strömung organische und Feinsedimente abgelagert. Auch die Breitenvarianz ist aufgrund der geringen Strömung nur mäßig bis gering. Laufweitungen und -verengungen kommen nur ansatzweise vor. Der mittlere Zufluss von Gewässer 12599314 beginnt seinen Lauf stark verbaut in einer schmalen Betonschale. Hier kommen keine natürlichen Varianzen vor, der Lauf ist schnurgerade. Dann versickert das Gewässer etwa bei km 0,55 im Wildschweingehege. Einige Wildschweinsuhlen sind hier noch sichtbar. Bei km 0,48 existiert dann wieder ein Lauf, der gestreckt, mit einer gering bis mäßigen Breiten- und Strömungsvarianz, zwischen einer Allee von Kopfweiden verläuft. Durch die Kopfweiden bilden sich des öfteren Sonderstrukturen am Ufer, wie Prallbäume, Totholzansammlungen und Buchten. Die Sohle besitzt hier einen hohen Feinsediment- und Schlammanteil aufgrund der geringen Strömung, die durch den Anstau vor Querbauwerken und Rohrdurchlässen verursacht wird. Die Tiefenvarianz ist hier nur gering. Es kommen viele Makrophyten vor. Im Anschluss staut sich das Gewässer durch ein Querbauwerk vor km 0,4 zu einem kleinen, sehr aufgeräumten, Teich. Es folgt bei km 0,4 ein 6 m hoher Wasserfall, der durch eine natürliche Stufe im Gelände verursacht wird. Daraufhin fließt das Gewässer in einem eher flachen, leicht

begradigten Grabenprofil mit wenig Totholz und wenigen Varianzen in Breite und Tiefe. Etwa ab km 0,3 gewässerabwärts bis zur Vereinigung mit dem nördlichen Zufluss verändert sich das Bild stark. Der Bach verbreitert sich hier auf ein bis zu 4 m breites natürliches, strukturreiches Profil. Es kommen Inseln, zahlreiche Verlandungsröhrichte und Anlandungen vor. Am buchtenreichen Ufer liegen viele Sturzbäume und Holzansammlungen. Die Strömungsvarianz ist hier mäßig. Überwiegend fließt der Bach hier langsam, was zu Feinsediment- und Schlammablagerungen auf der Sohle führt. Die Substratvarianz ist daher natürlicherweise auch mäßig. Der nördliche Zufluss von Gewässer 12599314 entspringt einer Quelle im Randbereich eines

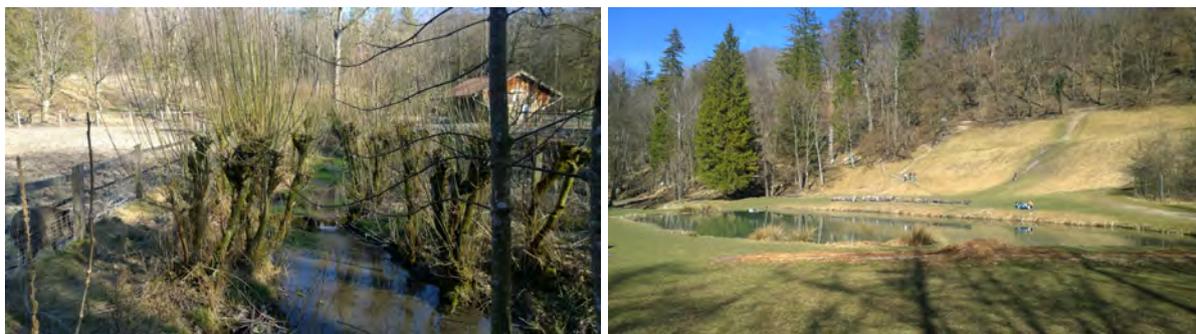
Abbildung 8.12: Links: Mittlerer Zufluss Gewässer 12599314 von Weiden gesäumt bei km 0,45. Rechts: Teich mit Liegewiese am nördlichen Zufluss Gewässer 12599314 bei km 0,7.

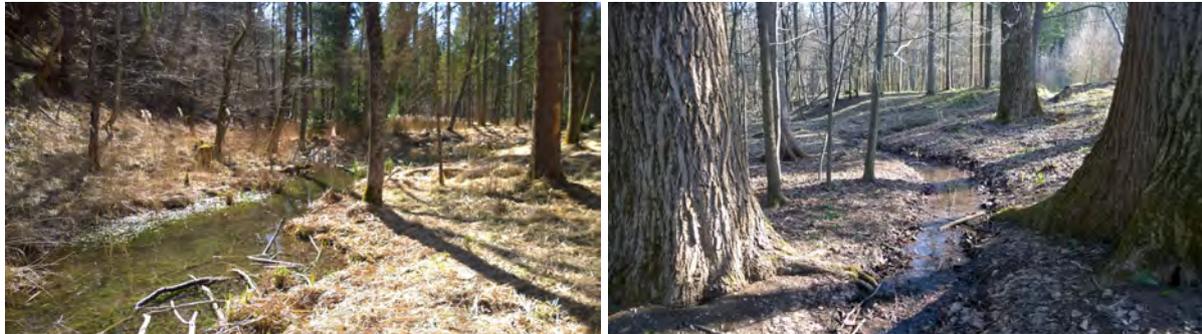
Abbildung 8.13: Links: Naturnaher, schwach gewundener Lauf Gewässer 12599314 im Lechauwald nahe der Mündung. Rechts: Strukturarmer Oberlauf von Gewässer 12599312 bei km 0,5.

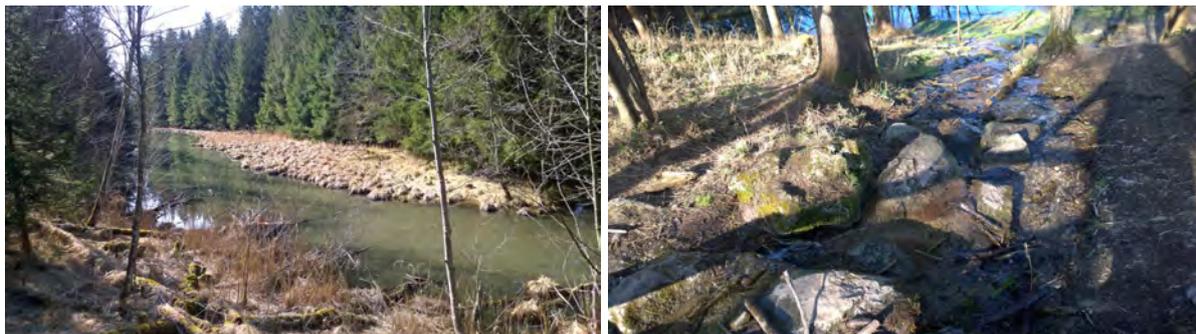
Abbildung 8.14: Links: Staubereich von Gewässer 12599312 bei km 0,1. Rechts: Wasserfall an Geländestufe mit rauer Rampe verstärkt bei km 0,4 des südlichen Zuflusses von Gewässer 12599314.

Überlauf und Absturz, in das Gewässersystem eingegriffen (südlicher Zufluss bei km 0,32; mittlerer Zufluss bei km 0,4 und nördlicher Zufluss bei km 0,68 und 0,53). Die Geländestufen, an denen sich natürliche Wasserfälle gebildet haben, sind teilweise verstärkt mit Blöcken, so dass die erodierende Wirkung des Wassers begrenzt wird. Einige punktuelle Verrohrungen (mit einer Länge zwischen 15 und 30 m) liegen bei km 0,4 am südlichen Zufluss und bei km 0,75 und 0,65 am nördlichen Zufluss vor. Am mittleren Zufluss wurde zwischen Quelle und km 0,6 eine etwa 50 m lange Betonschale verbaut.

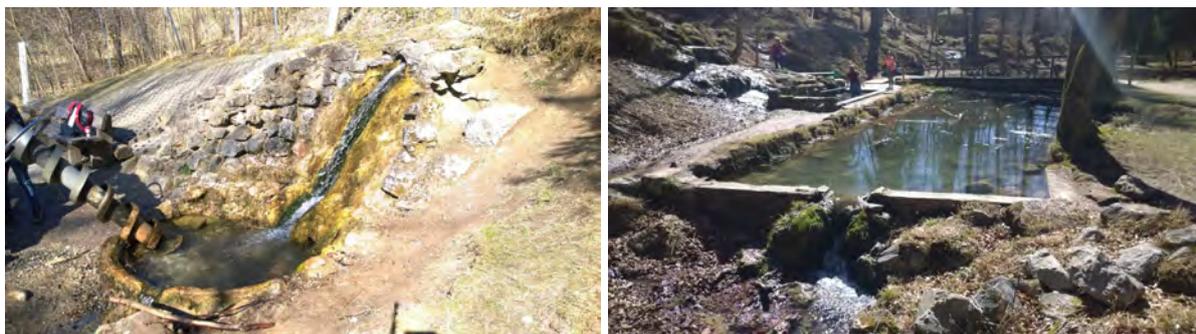
Abbildung 8.15: Links: Absturz aus Verrohrung am Wasserspielplatz am nördlichen Zufluss von Gewässer 12599314, bei km 0,72. Rechts: Staubecken mit Überlauf am nördlichen Gewässerarm von Gewässer 12599314 bei km 0,55. Links davon ein Wassertretbecken.

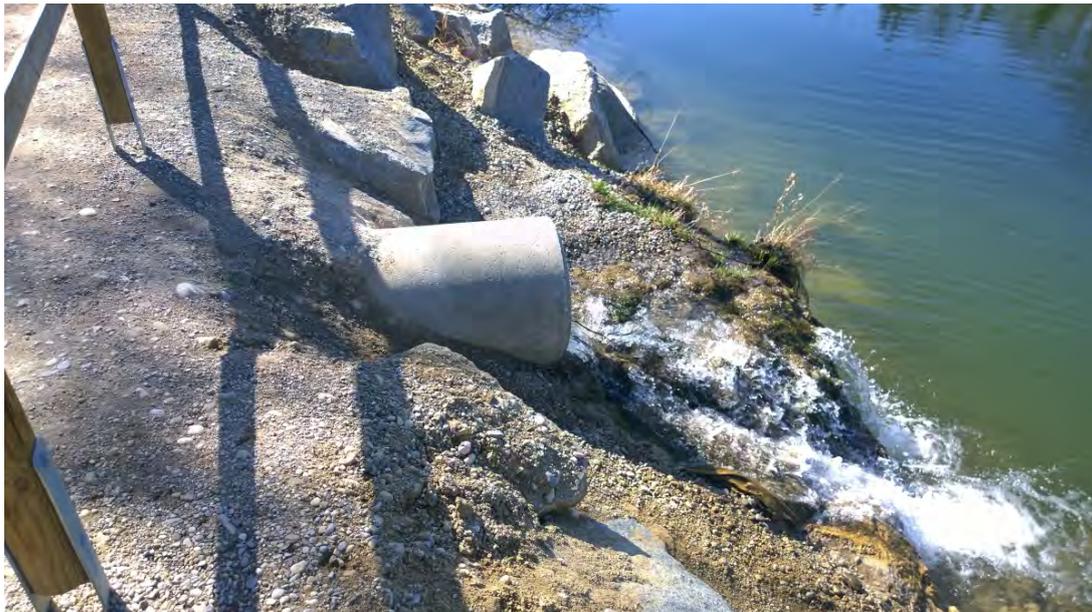
Abbildung 8.16: Rohrdurchlass mit Absturz an der Mündung von Gewässer 12599314.

- Intensive freizeitliche Nutzung der Uferbereiche.
- Mangel an Beschattung in den Offenlandbereichen am mittleren und nördlichen Zufluss.
- 16 überwiegend nicht durchgängige Rohrdurchlässe und 3 nicht durchgängige Verrohungen, teilweise mit Absturz, im gesamten Gewässernetz von 12599314.

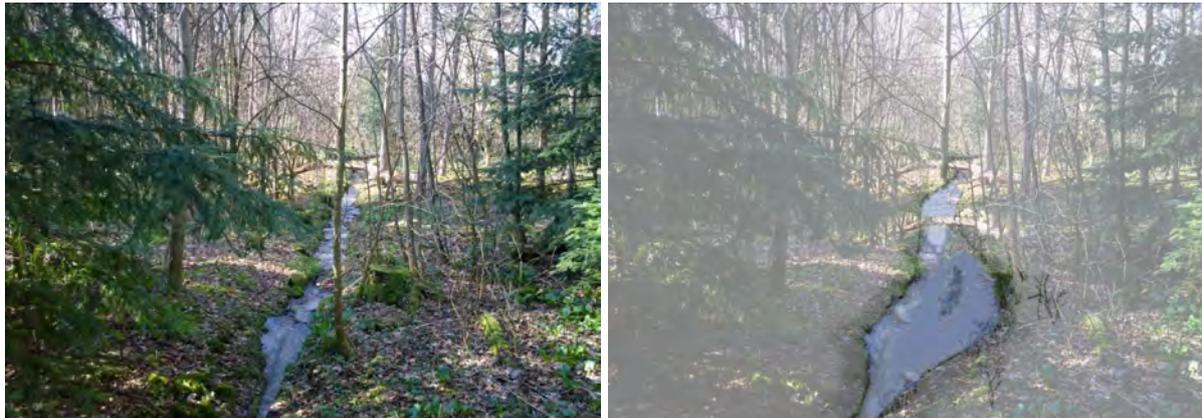
Abbildung 8.18: Skizzierung einer möglichen Laufverlagerung: Ist-Zustand (GKZ 12599312) zwischen km 0,4 und 0,5 (links). Kiesablagerungen und ein aufgeweitetes Gewässerbett zeugen von erhöhter Strukturvielfalt (rechts).

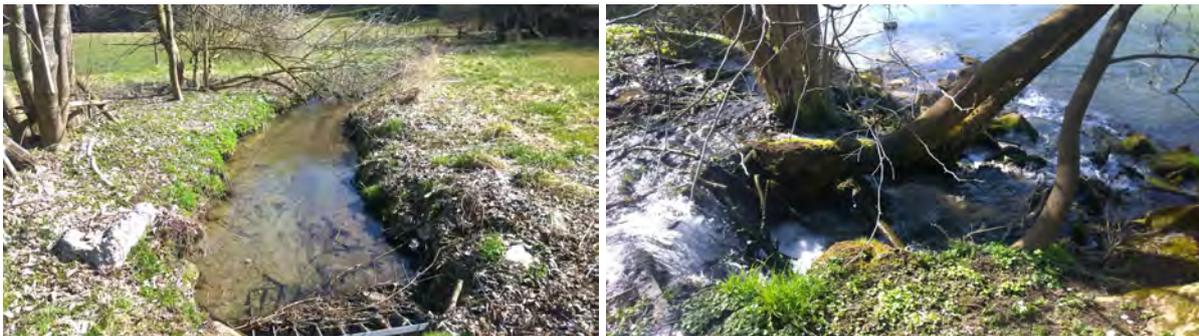
Abbildung 8.23: Links: Durchlass mit Rückstaubereich und verschlammter Sohle. Rechts: Kaskadenartiger Absturz im Bereich der Mündung in den Lech.

Die aufwärtsgerichtete Durchgängigkeit ist bei diesem Gewässer bereits an der Mündung gestört. Hier befindet sich eine Kaskade am Lechufer, die mit Blöcken befestigt wurde. Das nächste nicht durchgängige Querbauwerk mit Uferverbau (Absturz aus Beton) liegt bei km 0,05 und steht in Verbindung mit einem substratfreien, nicht durchgängigen Rohrdurchlass aus Beton. Es folgt ein altes Wasserrad bei km 0,11, das den Weg für Wanderungen größerer Arten versperrt. Die gesamte Forellenzucht mit den Zuchtbecken direkt im Fließgewässer und vielfältigen Querbauwerken ist nicht durchgängig für wandernde Tierarten. Die Strömung ist hier durch die Querbauwerke überwiegend verlangsamt. Uferverbau und Überbau liegen hier punktuell vor. Der nördliche Zufluss besitzt außerhalb der Forellenzucht nur wenige bebaute Bereiche. Bei km 0,6 befindet sich ein Haus im Tal, neben dem der Bach sehr beengt verläuft. Das rechte Ufer besteht hier teilweise aus dem Mauerwerk des Gebäudes. Weiterhin liegen bei km 0,7 im Bereich der trockengefallenen Teiche zwei alte Rohrdurchlässe, die sich negativ auf die Durchgängigkeit auswirken. Am südlichen Zufluss kommen zusätzlich zur Fischzucht noch eine 170 m lange Verrohrung bei km 0,3 als Wanderhindernis und Komplettverbau vor.

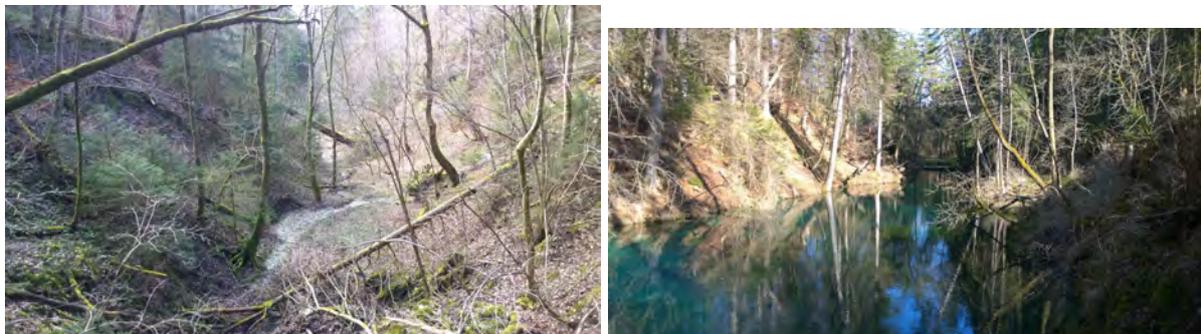
Abbildung 8.27: Links: Trockengefallener Abschnitt in natürlich erhaltenem Kerbtal bei km 0,7. Rechts: Stauweiher am Dorfängerbach.

mit dem vorkommenden Kleinröhricht und den Hochstauden nach §30 BNatSchG geschützt. Zwischen km 0,35 und 0,45 ist das Gewässer zu einem etwa 15 m breiten, sehr klarem Teich gestaut. Unterhalb der Stauanlage ist das Gewässerprofil vertieft, begradigt und unter starker anthropogener Steuerung. Durch Sohl- und Uferverbau (Blöcke und Beton) ist die natürliche Dynamik des Gewässers hinsichtlich Breiten- und Tiefenvarianz verhindert. Totholzstrukturen sind nicht vorhanden. Bereichernde Elemente sind Steine und Blöcke, die jedoch vermutlich anthropogenen Ursprungs sind. Die Strömungsvarianz ist aufgrund der menschlichen Steuerung und des Verbaus insgesamt als gering bis mäßig einzustufen.

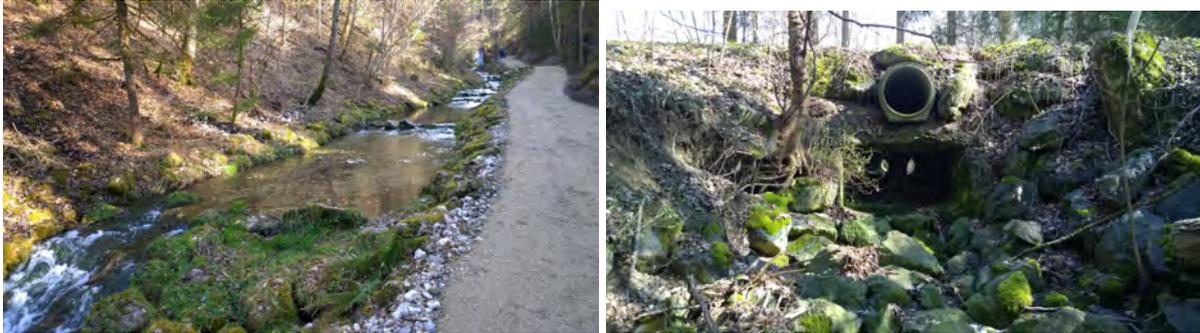
Abbildung 8.28: Links: Dorfängerbach mit Sohl- und Uferbefestigung, Bereich zwischen Stauweiher und Mündung. Rechts: Straßendurchlass Dorfängerbach bei km 0,8.

Zwischen Mündung und Stauteich sind die Ufer durchgehend befestigt. Im Mündungsbereich, bei der Gaststätte, liegt der Bach in einem Kastenprofil aus Beton. Die Gewässersohle ist hier ebenfalls mit Beton befestigt, hat aber eine Substratauflage. Zwischen km 0,08 und 0,32 ist das Ufer durchgehend und die Sohle punktuell mit Blöcken befestigt. Zahlreiche Abstürze, Absturztreppe und Raue Rampen prägen hier das Bild der Gewässersohle. Bei km 0,35 befindet sich ein Stauwehr, das den Stauweiher begründet. Der Bach stürzt hier 6 m tief in ein ca. 30 m langes Kastenprofil aus Beton, in dem weitere Betonabstürze installiert sind. Weiter bachaufwärts, zwischen Stauweiher und Straße, sind drei breite Querbauwerke aus Holz, die als Sediment- und Totholzfang wirken. Unterhalb der Straße bei km 0,8 wird das Gewässer durch einen dreiröhriigen Durchlass aus Beton geführt, der durch eine Raue Rampe aus Blöcken ergänzt wird.

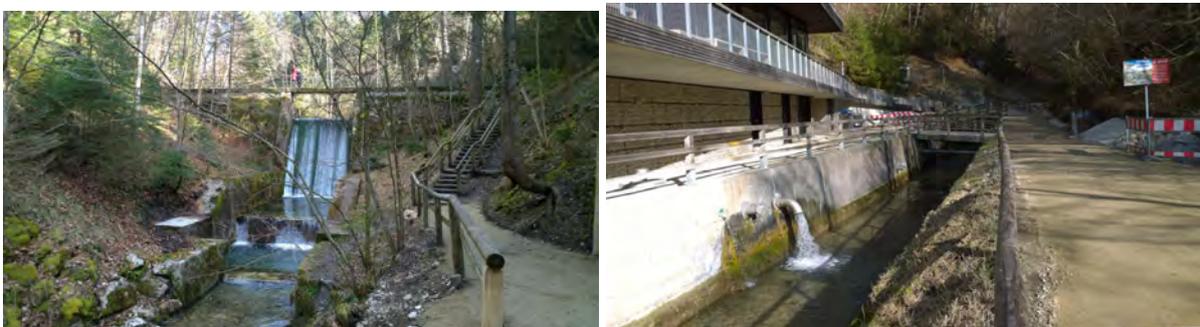
Abbildung 8.29: Links: Stauwehr am Stauweiher. Rechts: Kastenprofil aus Beton im Mündungsbereich.

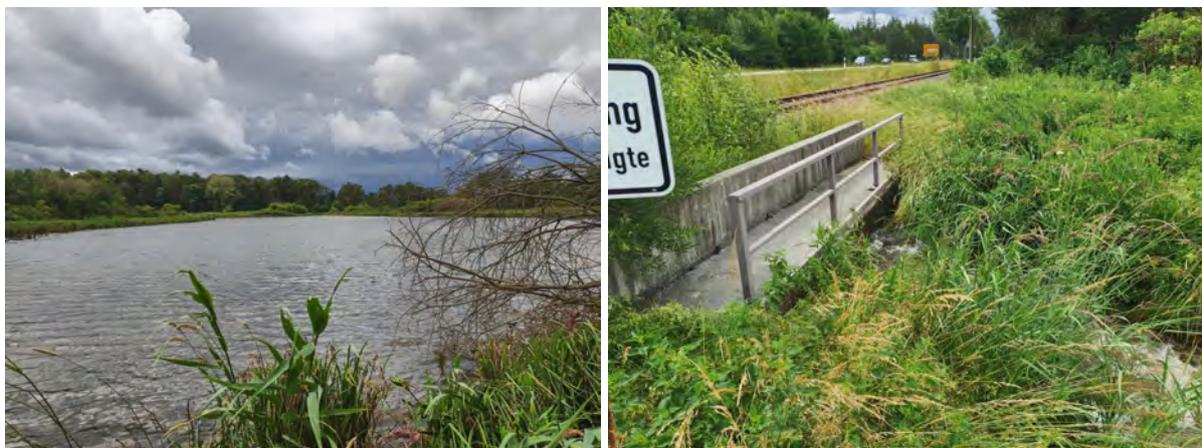
Abbildung 10.1: Links: Blick auf den Weiher an der B17 mit ausgedehnten Schilfgürtelbereichen. Rechts: Durchlassbauwerk am Wiesbach in unmittelbarer Nähe zum Weiher an der B17.

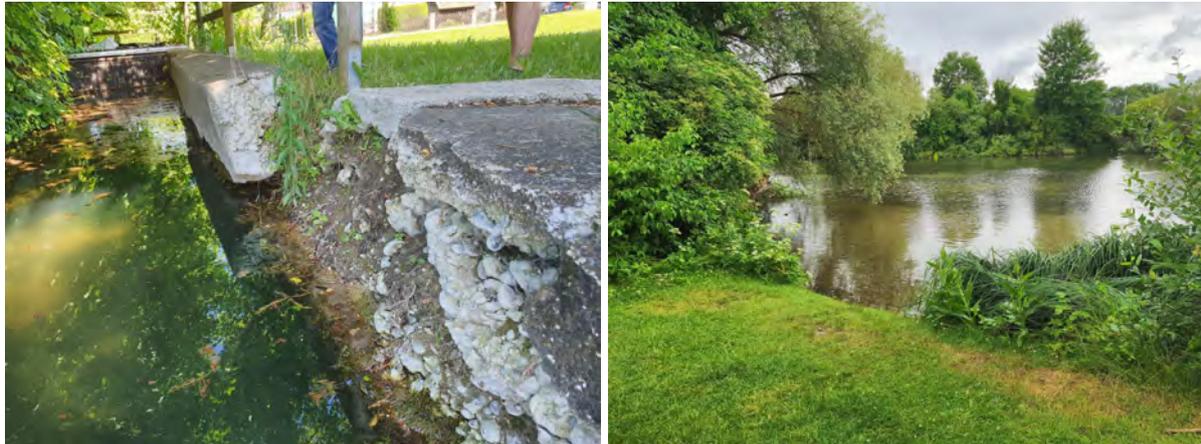
Abbildung 10.5: Links: Blick auf das Auslassbauwerk im Osten des Weihers. Rechts: Typischer, vegetationsfreier Zugang zum Weiher.

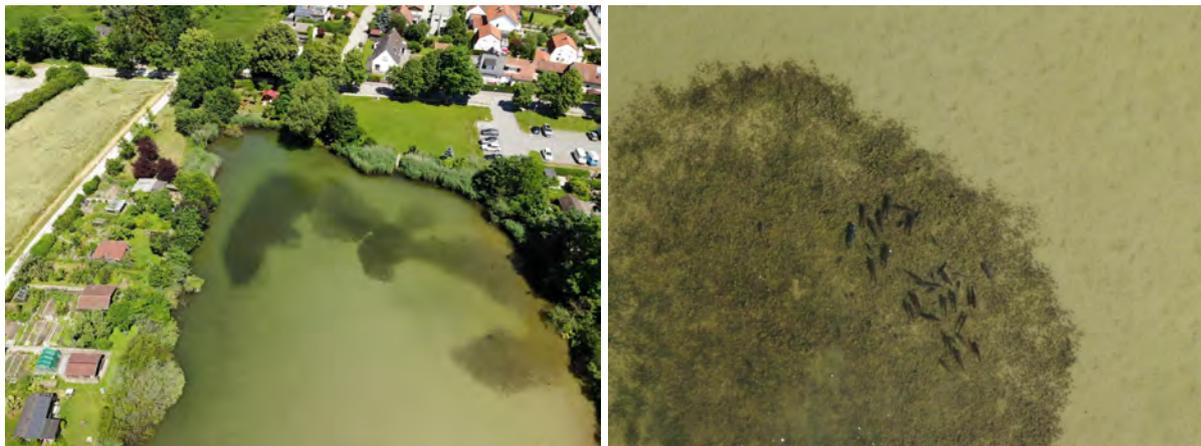
Abbildung 10.7: Links: Luftbild mit Blick auf das östliche Weiherufer und deutlich erkennbarer Schlammauflage. Rechts: Karpfen in einem der wenigen Bereiche mit höheren Deckungsgraden von Wasserpflanzen.

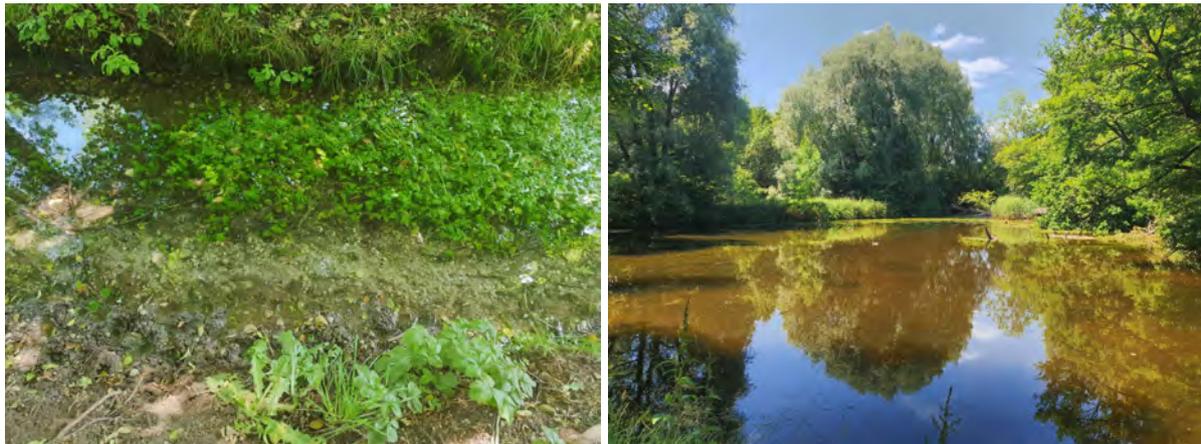
Abbildung 10.8: Links: Naturnahe Sohle am Graben am Kapellenweiher. Rechts: Blick vom Ostufer des Kapellen Weihers.
