Bebauungsplan mit integrierter Grünordnungsplanung „Technologiepark Lechrain“

ERFASSUNG ERHALTENSWERTER GEHÖLZFLÄCHEN IM GELTUNGSBEREICH DES BEBAUUNGSPLANS

Stand: 27.07.2022

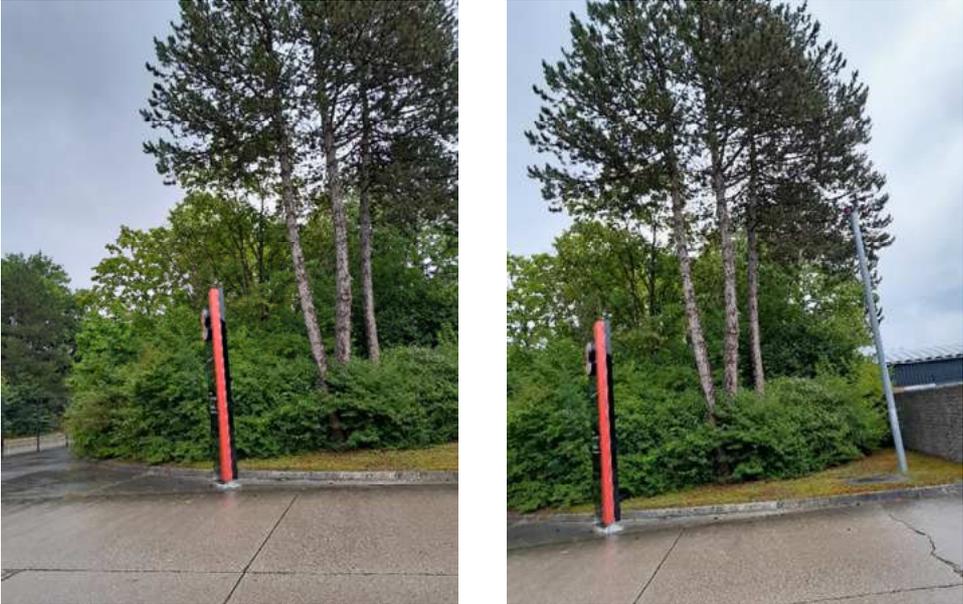
Nummer im Plan	1
Beschreibung	Gehölzfläche mit <i>Pinus sylvestris</i> als Überhälter sowie <i>Acer platanoides</i> in der unteren Baumschicht; Strauchschicht aus standortgerechten heimischen Straucharten (v.a. <i>Cornus sanguinum</i> , <i>Corylus avellana</i> , <i>Sorbus aucuparia</i> , <i>Salix spec.</i> , <i>Viburnum lantana</i>)
Vitalität	Baumbestand mit Trockenschaden (Spitzendürre / lichte Krone)
Alter:	Baumbestand ca. 50 Jahre alt (StD. 30cm)
Empfehlungen:	Gehölzfläche erhalten und Wasserversorgung prüfen; Strauchschicht max. alle 10 Jahre auf Stock setzen zur Erhaltung eines gestuften Aufbaus
Photodokumentation

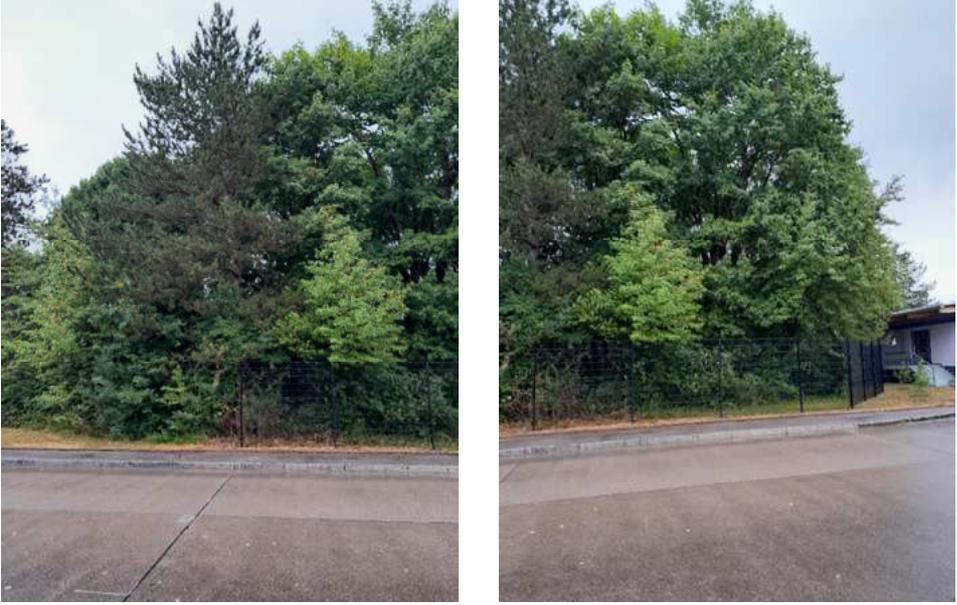
Nummer im Plan	2
Beschreibung	geschlossene Gehölzfläche mit <i>Pinus sylvestris</i> , <i>Acer platanoides</i> und <i>Prunus avium</i> in der Baumschicht (mehrstämmige Bäume) sowie Strauchschicht aus standortgerechten heimischen Straucharten (v.a. <i>Cornus sanguinum</i> , <i>Corylus avellana</i> , <i>Sorbus aucuparia</i> , <i>Salix spec.</i> , <i>Viburnum lantana</i>)
Vitalität	hoch
Alter:	Baumbestand ca. 40-50 Jahre alt
Empfehlungen:	Gehölzfläche erhalten; derzeit kein Pflegebedarf der Bäume wegen ausreichender Vitalität; Strauchschicht max. alle 10 Jahre auf Stock setzen zur Erhaltung eines gestuften Aufbaus
Photodokumentation

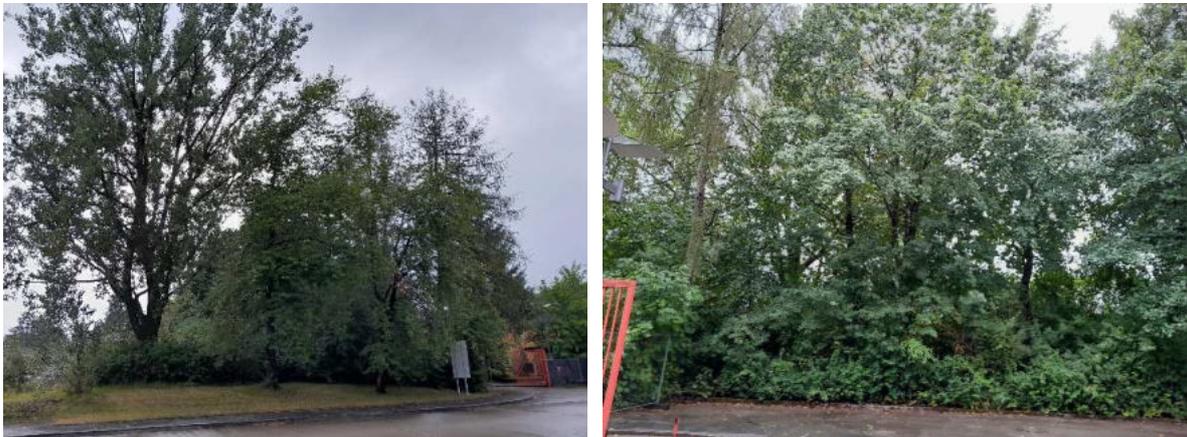
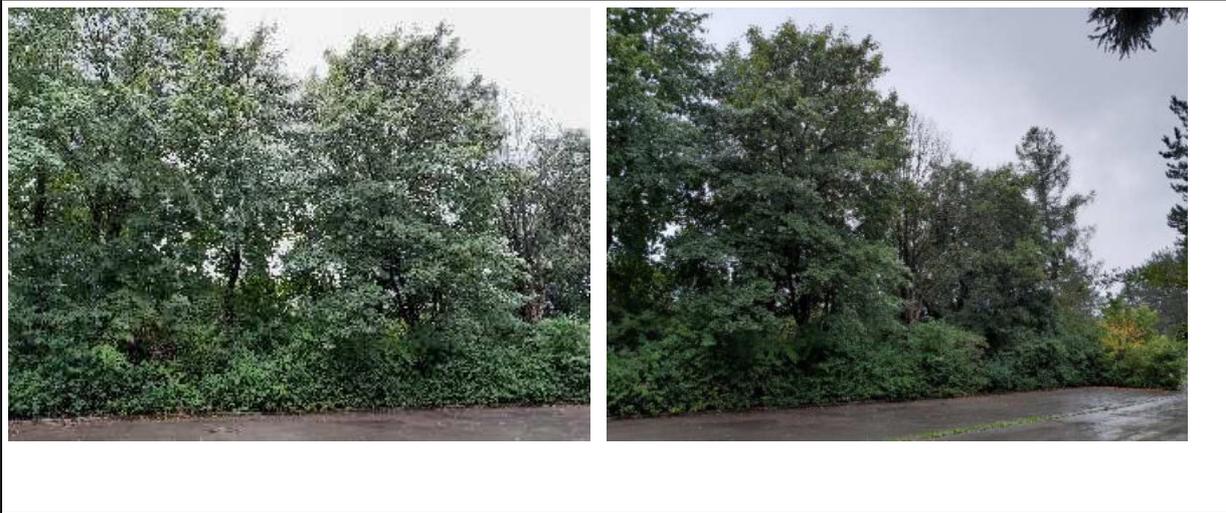
Photodokumentation

Nummer im Plan	3
Beschreibung	Gehölzfläche aus <i>Acer platanoides</i> als Hauptbaumart (ehemals wahrscheinlich Baumreihe aus Ahorn, die unterpflanzt wurde) und standortgerechten heimischen Straucharten in der Strauchschicht (<i>Corylus avellana</i> , <i>Cornus sanguinea</i> , <i>Crataegus spec.</i> , <i>Ligustrum vulgare</i> sowie Naturverjüngung von <i>Acer</i> und <i>Pinus</i> ; östlicher Rand drei Einzelbäume in Rasenfläche: <i>Larix decidua</i> , 2 <i>Prunus avium</i> , 1 <i>Populus spec</i> (mehrstämmig); am westlichen Rand eine <i>Larix decidua</i> als Randgehölz; stehendes Totholz im zentralen Bereich
Vitalität	stabiler Gehölzbestand; vital <i>Populus</i> mehrstämmig aber aktuell vital; bei <i>Larix</i> mit Nadelverlusten;
Alter:	Baumbestand ca. 50 Jahre alt und älter
Empfehlungen:	Gehölzfläche erhalten und Wasserversorgung von <i>Larix</i> beobachten; <i>Populus</i> regelmäßig auf Anzeichen für Stammbruch prüfen; stehendes Totholz auf Standfestigkeit prüfen und möglichst erhalten; Strauchschicht max. alle 10 Jahre auf Stock setzen zur Erhaltung eines gestuften Aufbaus

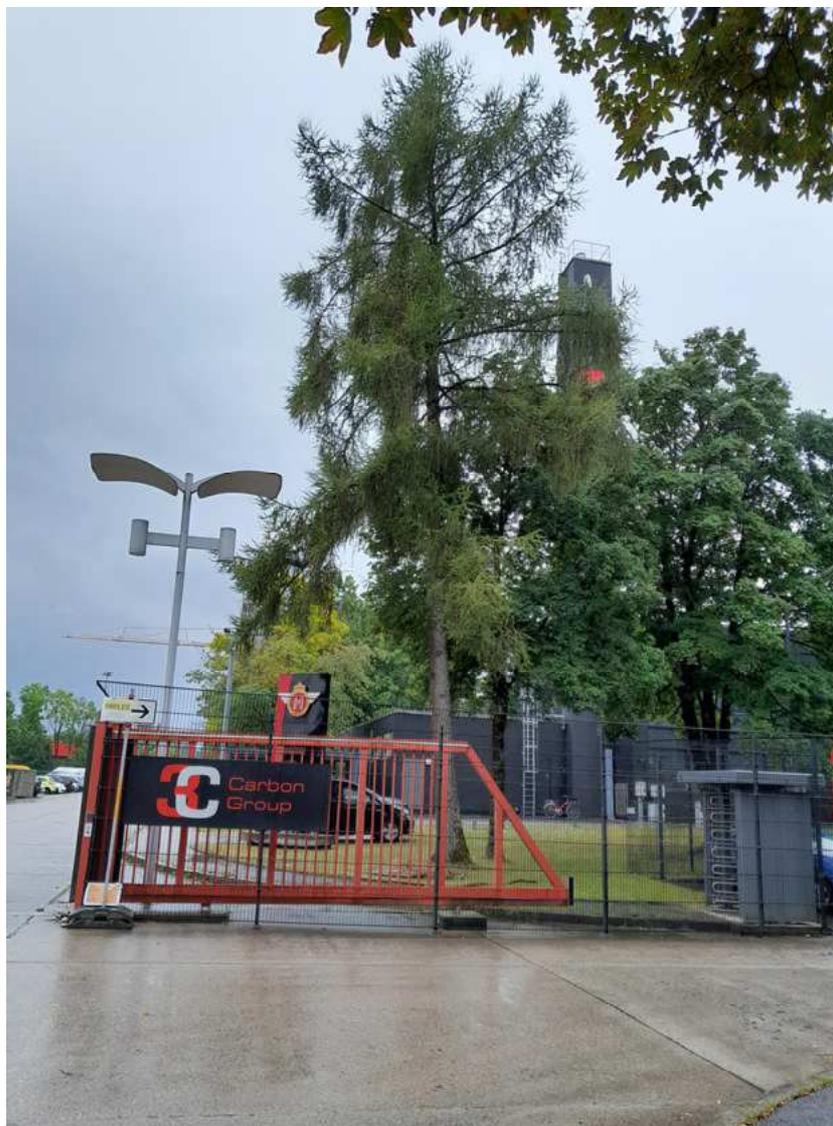
Photodokumentation

Nummer im Plan	4
Beschreibung	Baumgruppe aus <i>Larix decidua</i> , <i>Acer platanoides</i> und <i>Acer campestre</i>
Vitalität	vitale Baumgruppe mit leichter Spitzendürre bei den Ahornern
Alter:	Baumbestand ca. 50 Jahre alt und älter
Empfehlungen:	Baumgruppe erhalten; Wasserversorgung prüfen

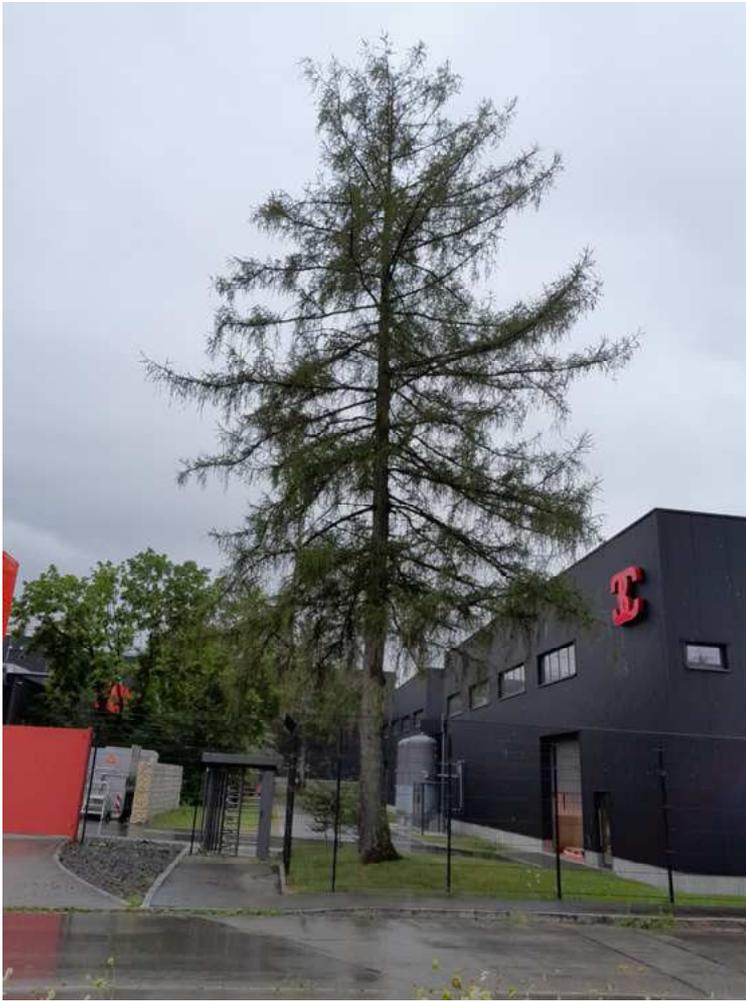
Nummer im Plan	5
Beschreibung	Larix decidua im Einzelstand vor Neubau in Rasenfläche
Vitalität	Vital, temporär mit Nadelverlusten
Alter:	ca. 50 Jahre alt
Empfehlungen:	hohe Abstrahlungswärme vom Gebäude durch weitere Pflanzungen von Sträuchern reduzieren; auch Hinterpflanzung des Zauns wäre wünschenswert; erhaltenswerter Bestand zur Durchgrünung der asphaltierten Bewegungsflächen
Photodokumentation

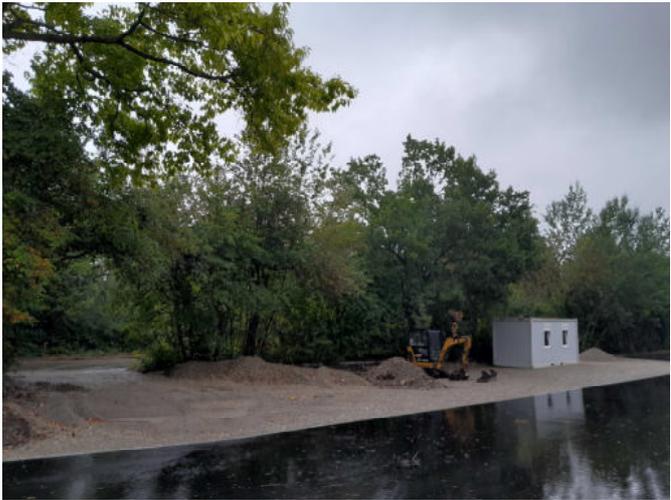
<p>(Fläche 6)</p>

Nummer im Plan	6-8
Beschreibung	alte Mehlbeeren-Baumreihe mit Strauchschicht, die in Folge Sukzession die Mehlbeeren stark bedrängt; Strauchschicht aus standortgerechten heimischen Gehölzen (v.a. <i>Populus tremula</i> (mehrstämmig, teils in Baumschicht reinragend), <i>Ligustrum vulgare</i> , <i>Corylus avellana</i> sowie Naturverjüngung von <i>Pinus avium</i> , <i>Acer campestre</i> u. <i>pseudoplatanus</i> , <i>Quercus</i> ; bei Ziffer 7: Amerikanische Roteiche als Solitärbaum
Vitalität	insgesamt überwiegend vitaler Bestand, mit vereinzelt Dürreschäden; Mehlbeeren durch Konkurrenz vor allem im unteren Kronenaufbau geschädigt
Alter:	Baumbestand ca. 50 Jahre alt und älter
Empfehlungen:	Herausstellen der Mehlbeeren im Sinne einer Baumreihe durch Rückschnitt der Strauchschicht, weitere Solitärbäume sollten erhalten werden; Baumschicht im südlichen Teil der Ziffer 8 durch Pflegeschnitt verjüngen

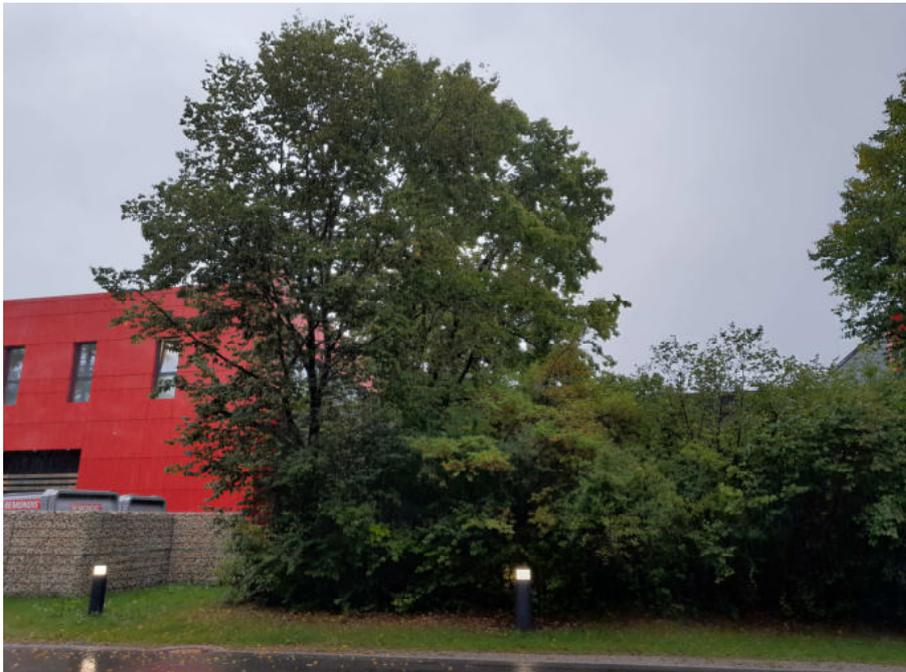
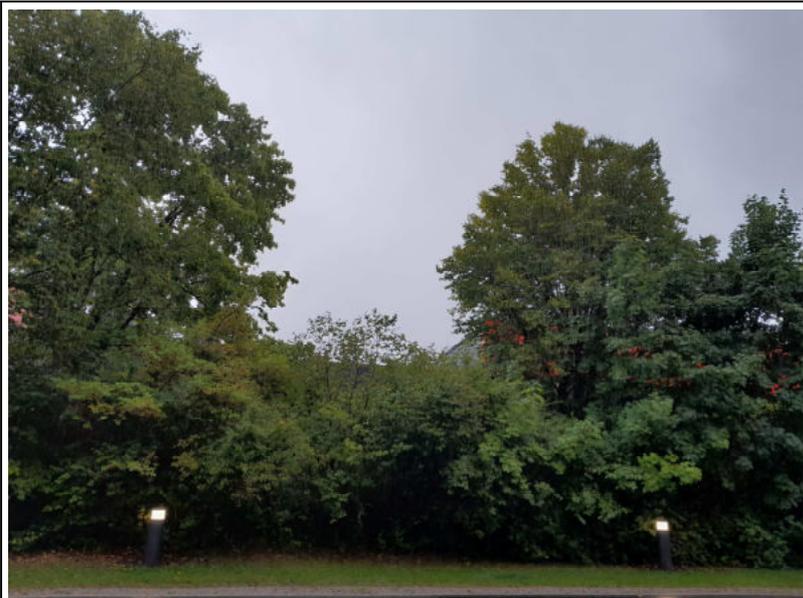
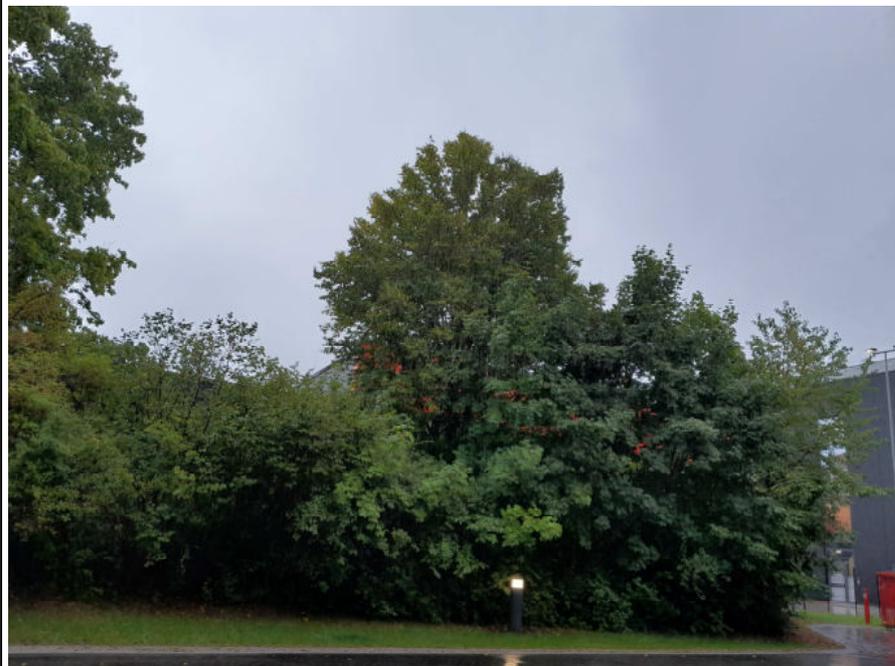
Nummer im Plan	9
Beschreibung	Gehölzstreifen mit 3 <i>Carpinus betulus</i> (mehrstämmig) sowie <i>Quercus rubra</i> in der Baumschicht und standortgerechte, heimische Gehölze in der Strauchschicht (Arten wie in Fläche 6 und 8)
Vitalität	vitaler Bestand, erhaltenswert
Alter:	Baumbestand ca. 50 Jahre alt und älter
Empfehlungen:	erhalten, aktuell keine Maßnahmen notwendig.
Photodokumentation

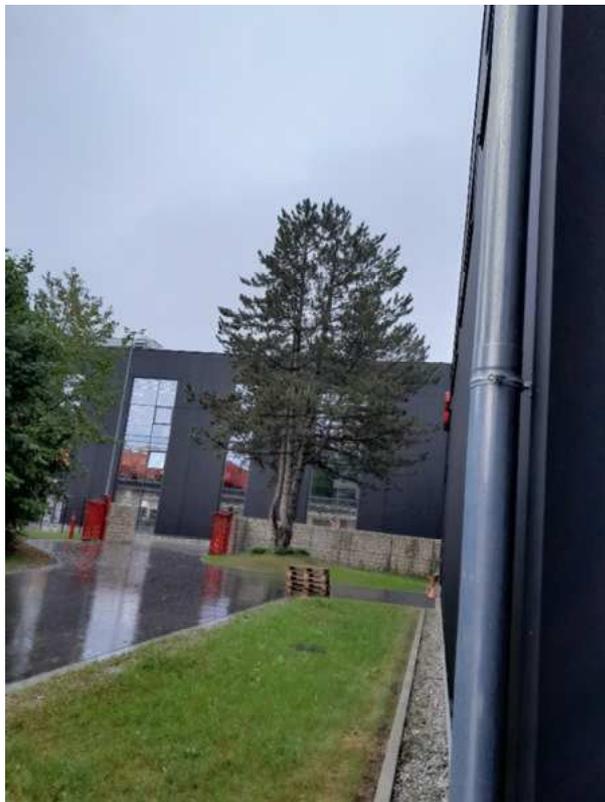
Photodokumentation

Nummer im Plan	10
Beschreibung	Mehrstämmige Kiefer
Vitalität	Auflichtung der Krone erkennbar, evtl wegen Trockenstress
Alter:	ca. 50 Jahre alt
Empfehlungen:	erhaltenswerter Solitär, Fördern der Vitalität durch Bewässerung in Trockenzeiten; ggf. Ersetzen durch Solitärbaum wie Hainbuche oder Eiche;

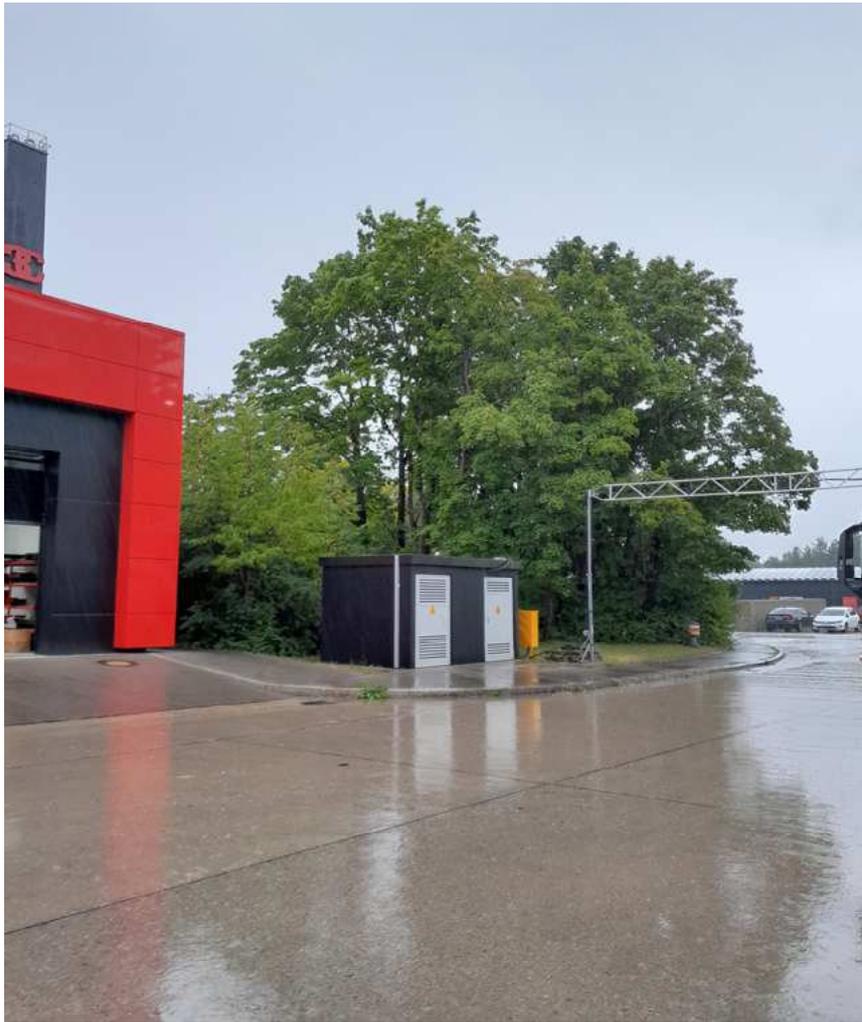
Nummer im Plan	11
Beschreibung	Gehölzstreifen vorrangig aus <i>Acer platanoides</i> aufgebaut in der Baumschicht und standortgerechten heimischen Gehölzen in der Strauchschicht (Arten entsprechend übrigen Gehölzflächen, <i>Prunus avium</i> wahrscheinlich durch Naturverjüngung)
Vitalität	vitale Strauchschicht, Bäume mit leichten Trockenschäden (Dürreschäden)
Alter:	Baumbestand ca. 50 Jahre alt und älter
Empfehlungen:	In Trockenperioden Wasserversorgung prüfen. Vitalität der Baumschicht beobachten, Strauchschicht maximal alle 10 Jahre auf Stock setzen zur Erhaltung eines gestuften Aufbaus
Photodokumentation

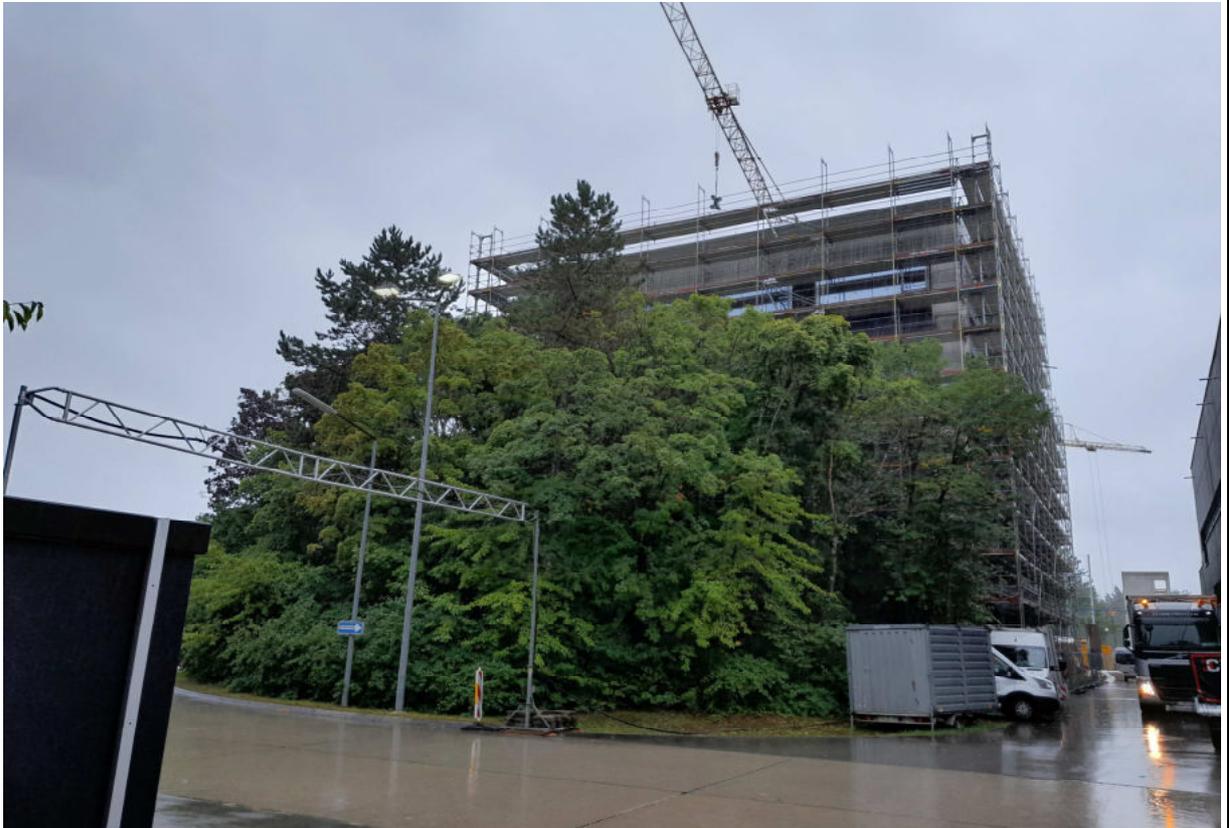
Nummer im Plan	12
Beschreibung	Gehölzstreifen analog zu Fläche Nr. 11, allerdings auch rotblaubiger Ahorn sowie 2 Pinus sylvestris in oberer Baumschicht; in Naturverjüngung Acer und Quercus in Arten; in der Strauchschicht standortgerechte heimische Gehölze wie oben;
Vitalität	deutliche Dürreschäden in der Baumschicht; evtl. Beeinträchtigung im Wurzelbereich durch angrenzenden Neubau
Alter:	Baumbestand ca. 50 Jahre alt und älter
Empfehlungen:	Erhaltenswerter Bestand; Wasserversorgung in Dürrezeiten prüfen, Kronenschäden beobachten ggf Ersatzpflanzung in der Baumschicht; Strauchschnitt ggf. Rückschnitt zur Strukturverbesserung
Photodokumentation

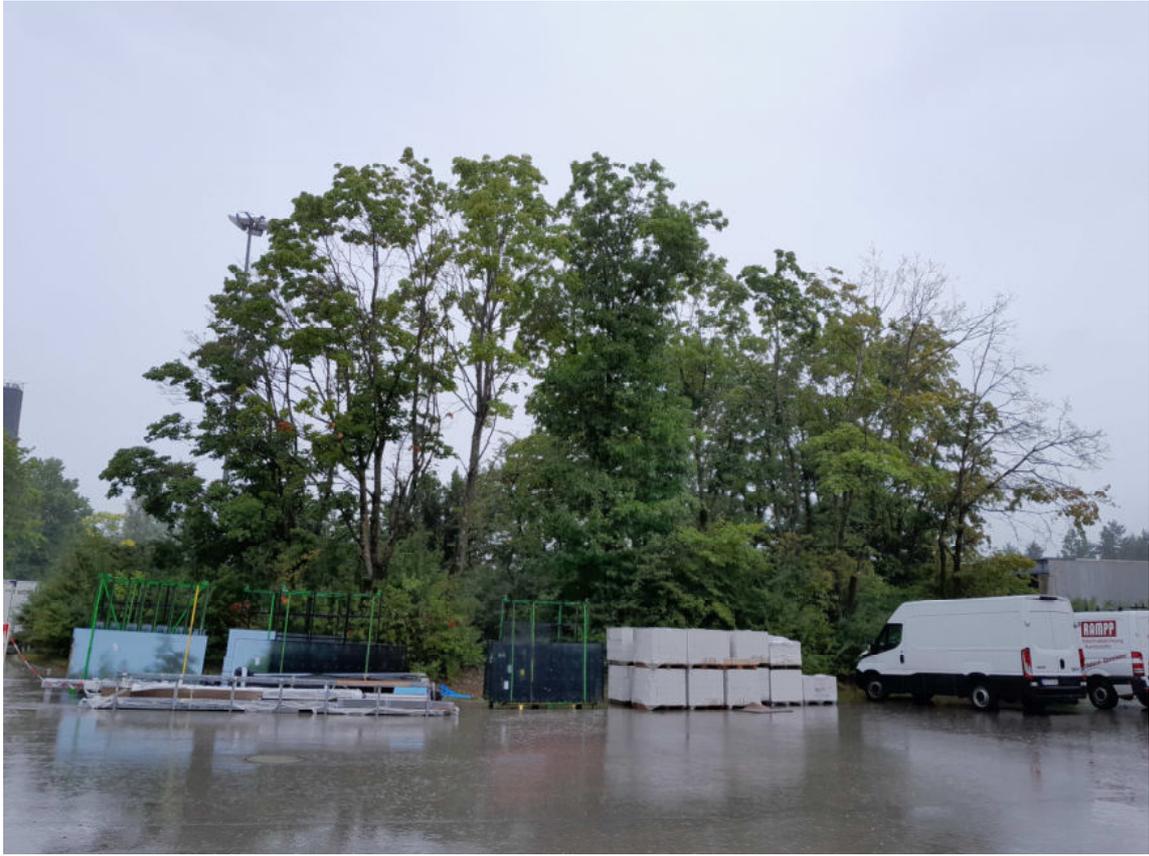
Nummer im Plan	13
Beschreibung	Gehölzfläche mit 1 Quercus rubra und mehreren Acer platanoides bzw. campestre in der Baumschicht; im Unterstand Strauchaufwuchs
Vitalität	deutliche Kronenverlichtung in der Baumschicht (wahrscheinlich Trockenschäden); Strauchschicht vital
Alter:	Baumbestand ca. 50 Jahre alt und älter
Empfehlungen:	Erhaltenswerter Baumbestand in Dürrezeiten Wasserversorgung prüfen; Kronenschäden beobachten ggf. Ersatzpflanzung in der Baumschicht; Strauchschnitt ggf. Rückschnitt zur Strukturverbesserung
Photodokumentation

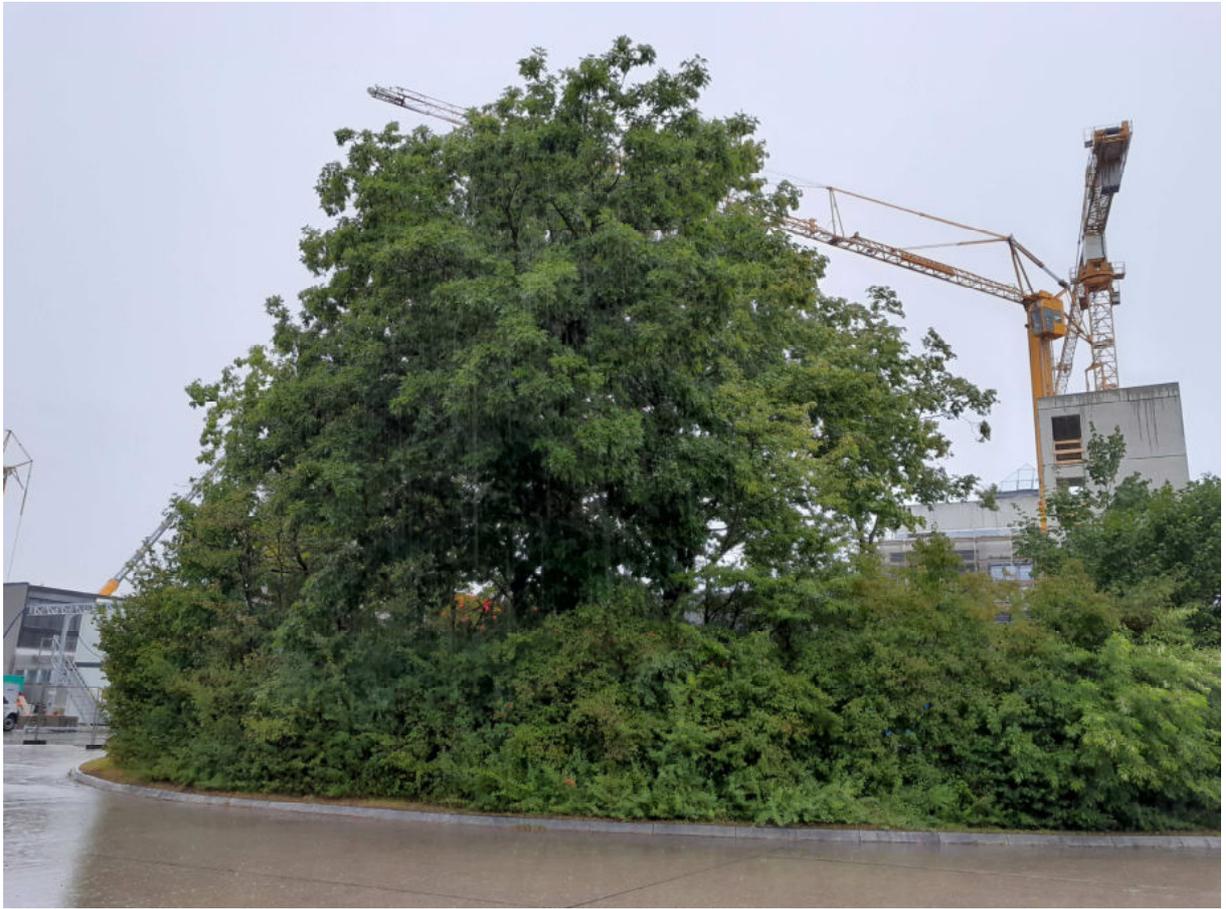
Nummer im Plan	14
Beschreibung	Gehölzfläche mit 1 Quercus rubra und 1 mehrstämmigen Acer campestre in der Baumschicht; im Unterstand Strauchaufwuchs analog zu den übrigen Flächen
Vitalität	Baumbestand sehr vital
Alter:	Baumbestand ca. 50 Jahre alt und älter
Empfehlungen:	Erhaltenswerter Bestand; aktuell keine Maßnahmen erforderlich; Strauchschnitt ggf. Rückschnitt zur Strukturverbesserung
Photodokumentation

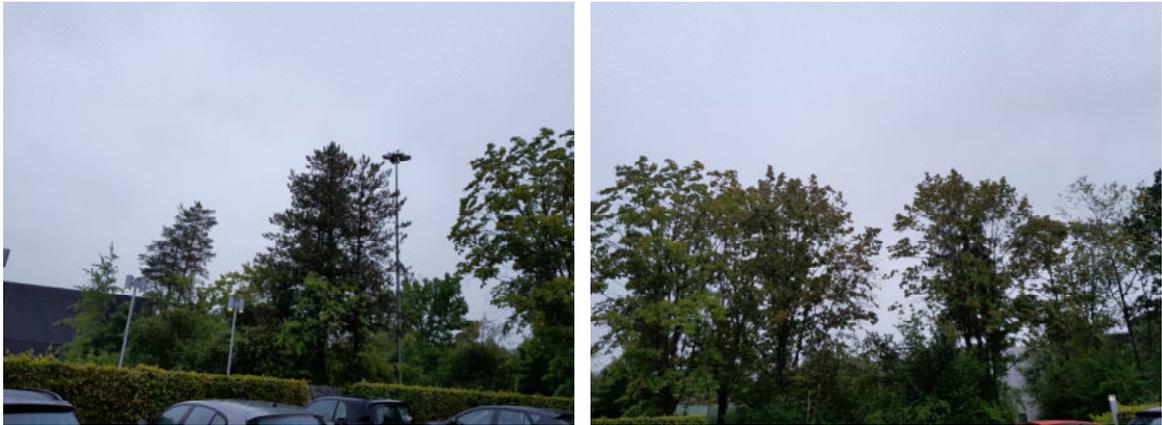
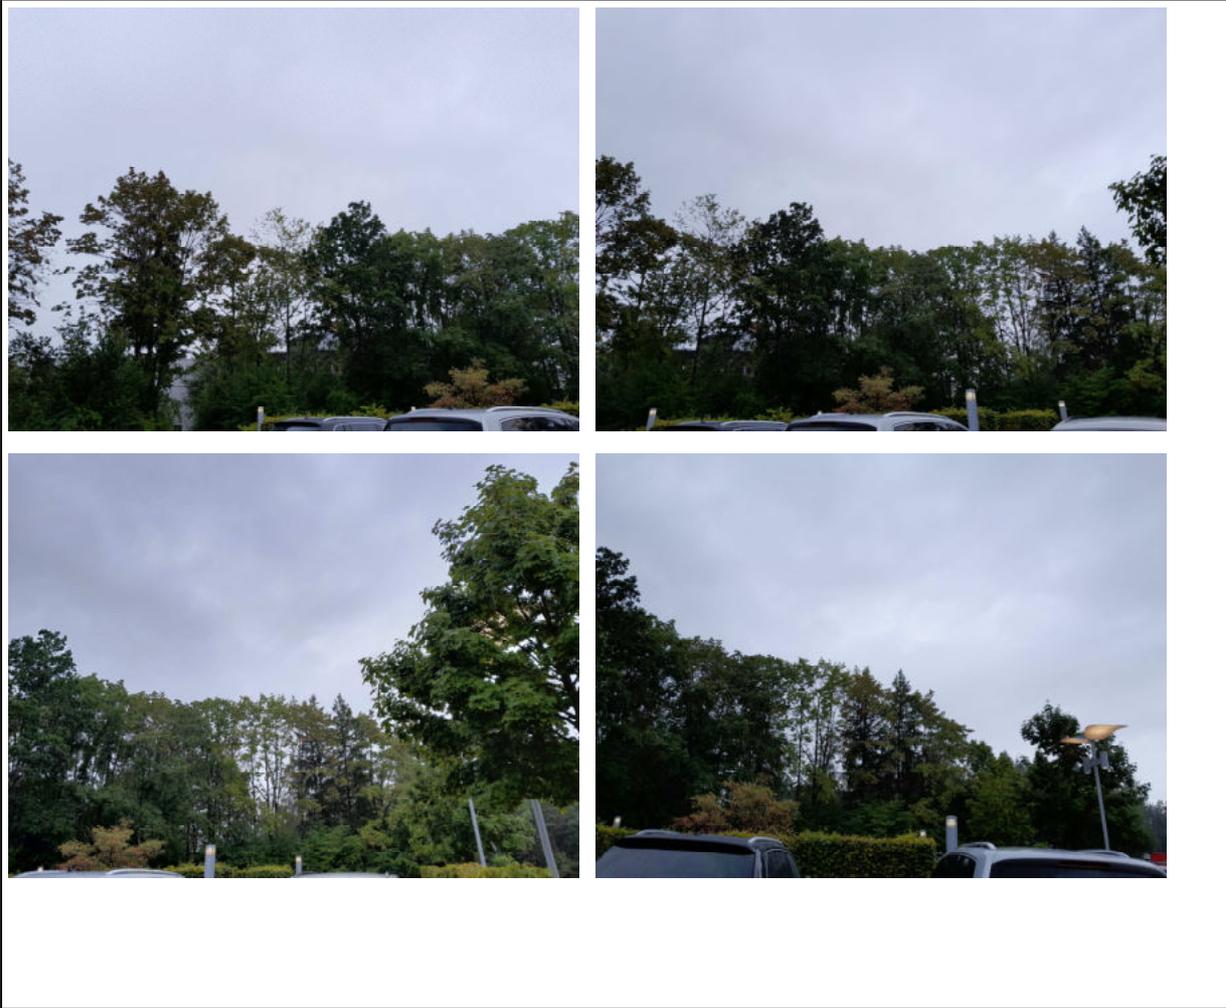
Photodokumentation

Nummer im Plan	16
Beschreibung	Baumhecke nördlich des Verwaltungstrakts; in der Baumschicht <i>Pinus sylvestris</i> , <i>Acer platanoides</i> und <i>campestre</i> , <i>Quercus</i> in Arten, <i>Picea abies</i> sowie in der unteren Baumschicht <i>Prunus avium</i> , <i>Sorbus aucuparia</i> ; in der Strauchschicht heimische standortgerechte Straucharten analog zu den übrigen Flächen (<i>Corylus avellana</i> , <i>Crataegus monogyna</i> , <i>Cornus sanguinea</i> , <i>Ligustrum vulgare</i> , Naturverjüngung der Baumarten)
Vitalität	deutliche Kronenverlichtung in der Baumschicht (wahrscheinlich Trockenschäden); Strauchschicht vital
Alter:	Baumbestand ca. 50 Jahre alt und älter
Empfehlungen:	Erhaltenswert er bestand; Eine Entnahme der Fichten ist erforderlich, Nachpflanzungen mit Eiche (Solitär), Wasserversorgung zur Vermeidung von Trockenschäden prüfen; Strauchschnitt ggf. Rückschnitt zur Strukturverbesserung
